JOCKEY CLUB DE SÃO PAULO - 2014 · 2023

Memorial Técnico e Diagnósticos Preliminares anexos ao Plano Diretor do Jockey Club de São Paulo

RESTARQ Arquitetura Restauração e Arte Ltda Arq. responsável Luis Magnani Arq. Ana Paula Soida Estag. Arq. Claudia Muniz

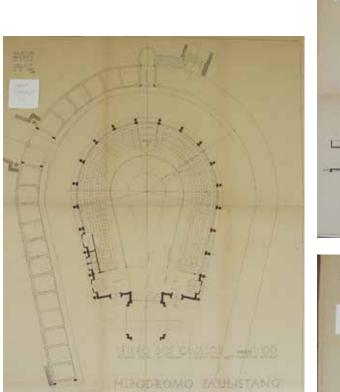
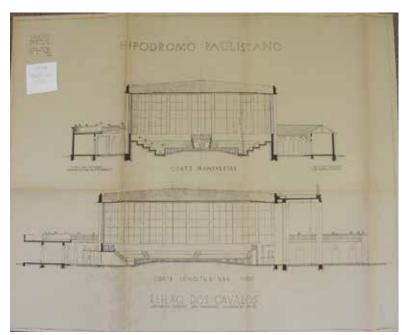
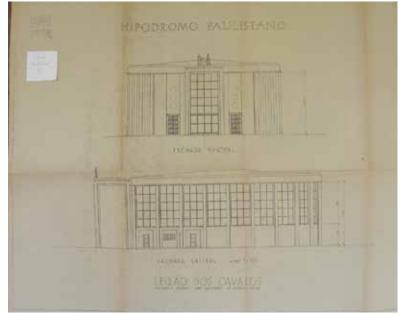
Projeto de autoria do Escritório *Sajous Architecto D.P.L.G.* Datado de 1947. (Caixa Tatersall fl. 01; Caixa Tatersall fl. 05; Caixa Tatersall fl. 06)

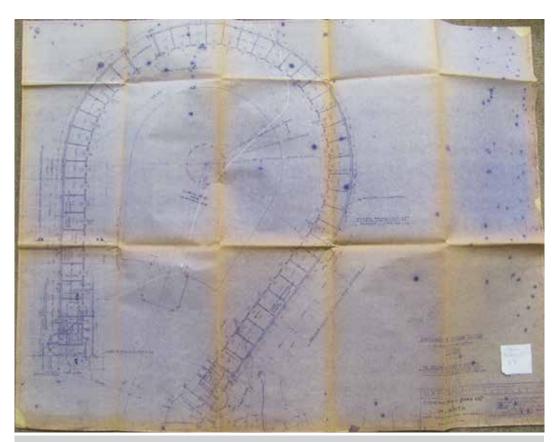
Projeto de execução das cocheira do Tatersall de autoria do Escritório Severo e Villares S.A. Planta. Datado de 1949. (Caixa Tatersall fl. 27)

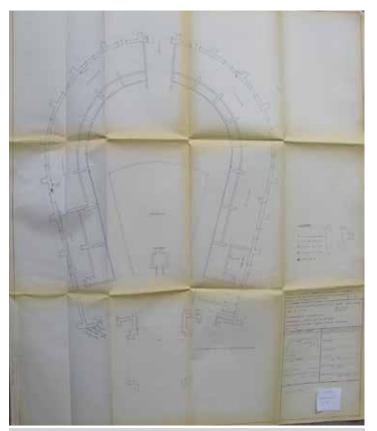
Projeto de adaptação às normas de segurança, de autoria da Arq. Sílvia Viviani. Sem data. Em sequência: Planta do Depósito (Caixa Tatersall fl. 31) e Planta das Arquibancadas (Caixa Tatersall fl. 32)

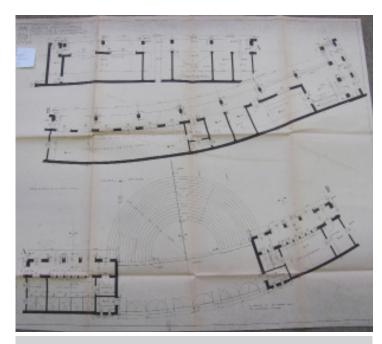
Planta de entrada do Paddock, Boxes, Bar e Laboratórios junto do leilão dos cavalos de autoria de Sajous Architecto D.P.L.G Planta. Datado de 1948. (Caixa Antidoup fl. 20)

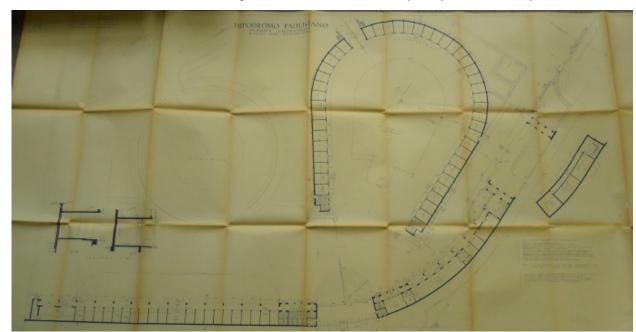
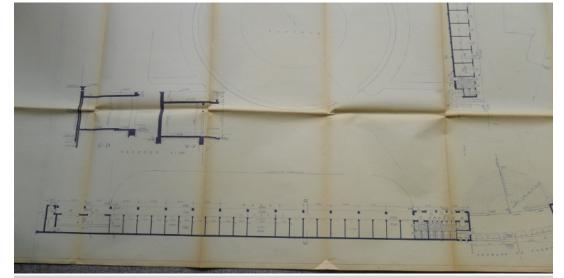
Projeto do Paddock, Boxes, Bar, Laboratórios e Cocheiras de autoria de Sajous Architecto D.P.L.G Planta. Datado de 1948. (Caixa Paddock fl. 19)

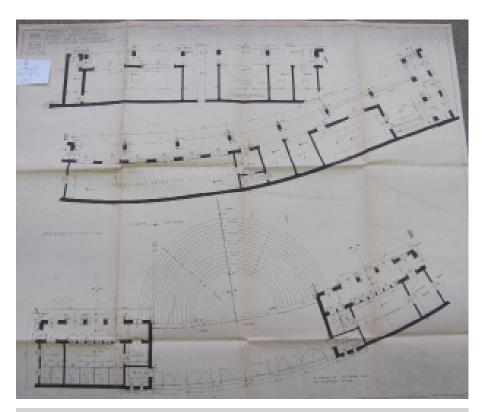
Planta de entrada do Paddock, Boxes, Bar e Laboratórios junto do leilão dos cavalos de autoria de Sajous Architecto D.P.L.G Planta. Datado de 1948. (Caixa Antidoup fl. 20)

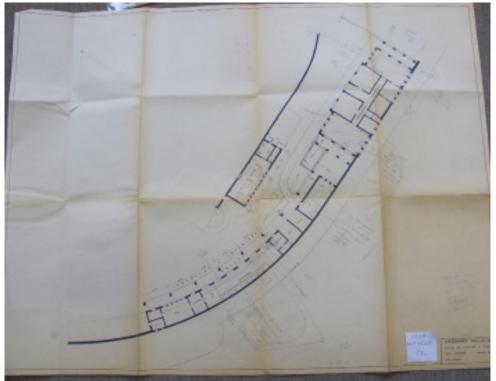
Planta da divisão de controle e pesquisa antidopagem de possível autoria da Comissão de Manutenção e Obras do Jockey Club. Planta. Datado de 1978. (Caixa Antidoup fl. 21)

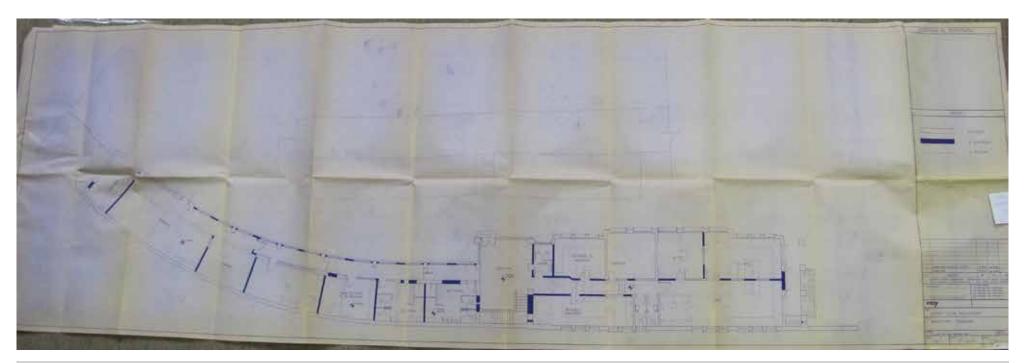
Planta de arquitetura - demolição - de autoria do Escritório Vidy. Planta datada de 1996. (Caixa Antidoup - fl. 19)

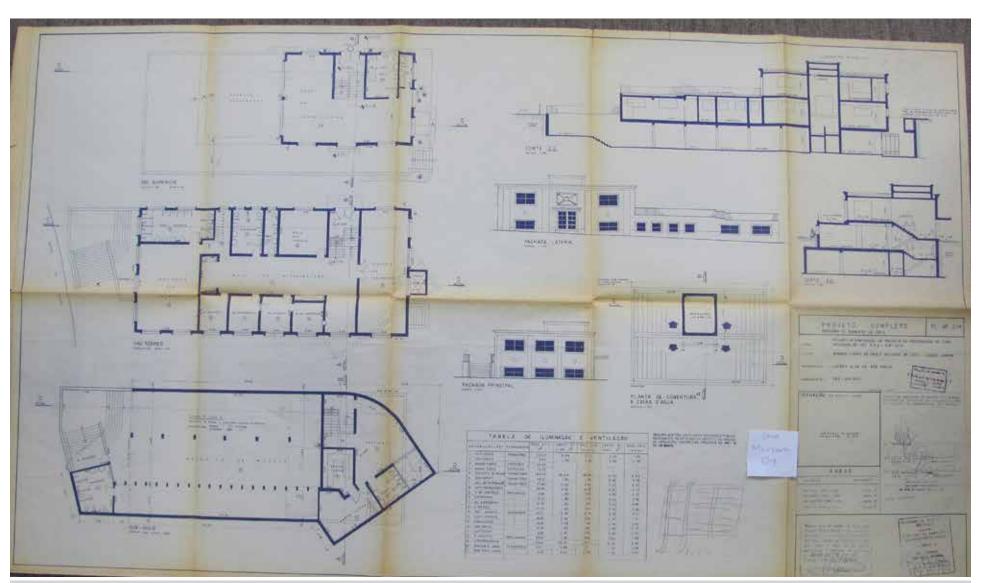
Projeto completo para a construção de prédio para os Profissionais do Turfe. Reforma com Aumento de Área. Datado de 1984. Autoria ilegível na prancha. (Caixa Mercearia fl.01)

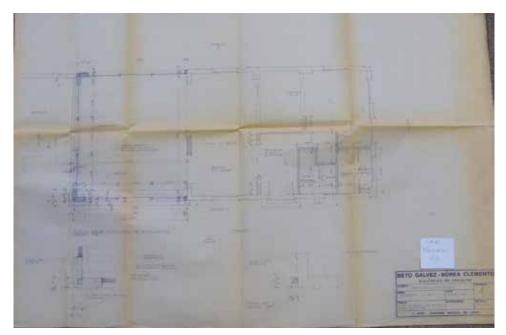
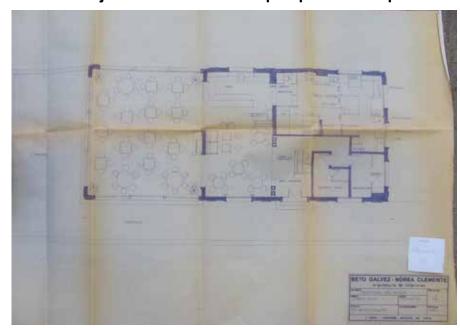
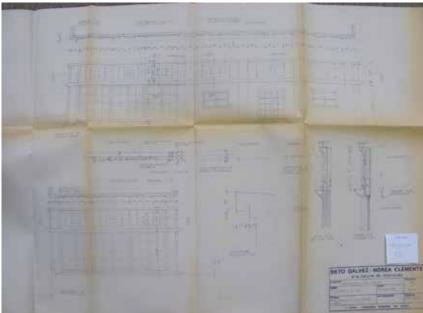
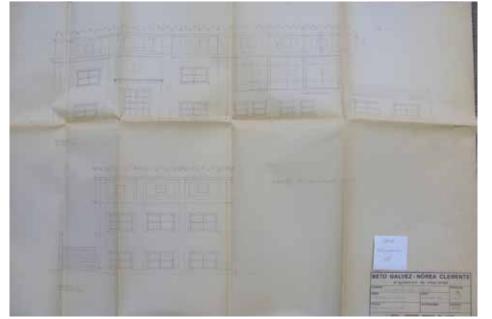
Projeto de reforma para instalação do restaurante de autoria do Escritório Beto Galvez e Nórea Clemente Arquitetura de Interiores. Datado de 1998. (Caixa Mercearia fls. 12, 13, 14 e 15)

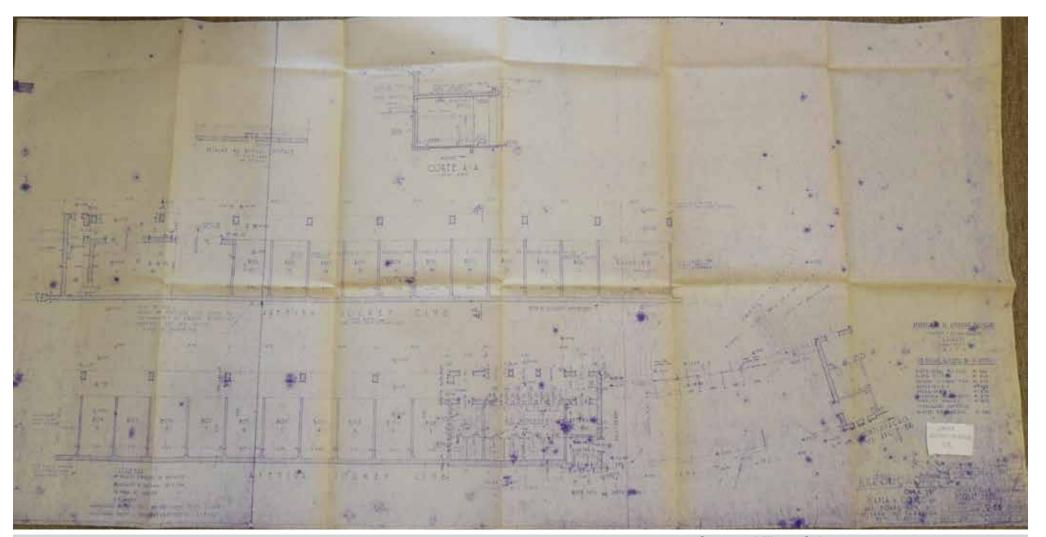
Projeto Completo de Execução da obra 11: Planta e Corte do Bar, Boxes, WCs e Entrada do Paddock, de autoria do Escritório Severo e Villares S.A.. Datado ilegível na prancha. (Caixa Duchas Tatersall fl. 01)

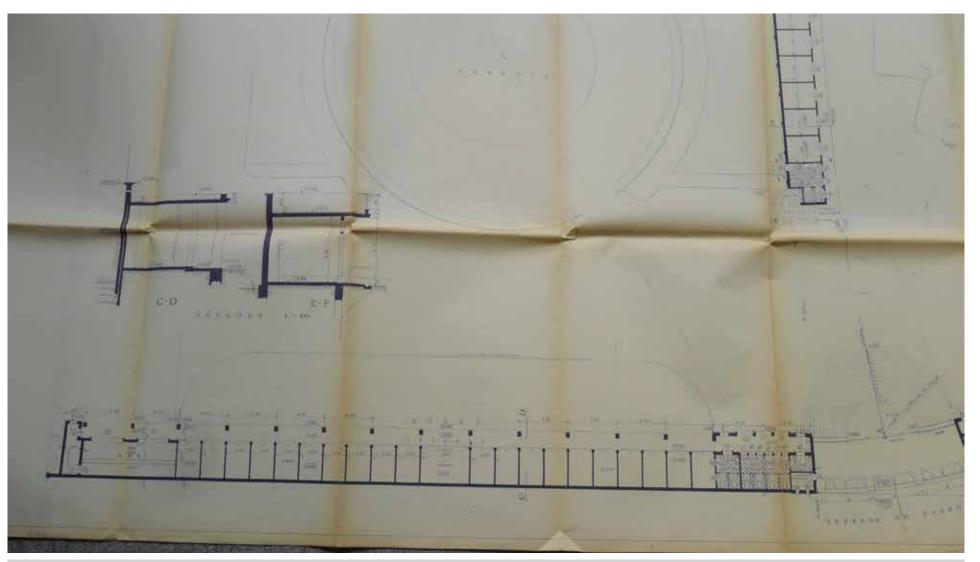
Planta e Cortes do Paddock, Boxes, Bar, Laboratórios e Cocheiras, de autoria de Sajous Architecto D.P.L.G.. Datado de 1948. (Caixa Paddock fl. 19)

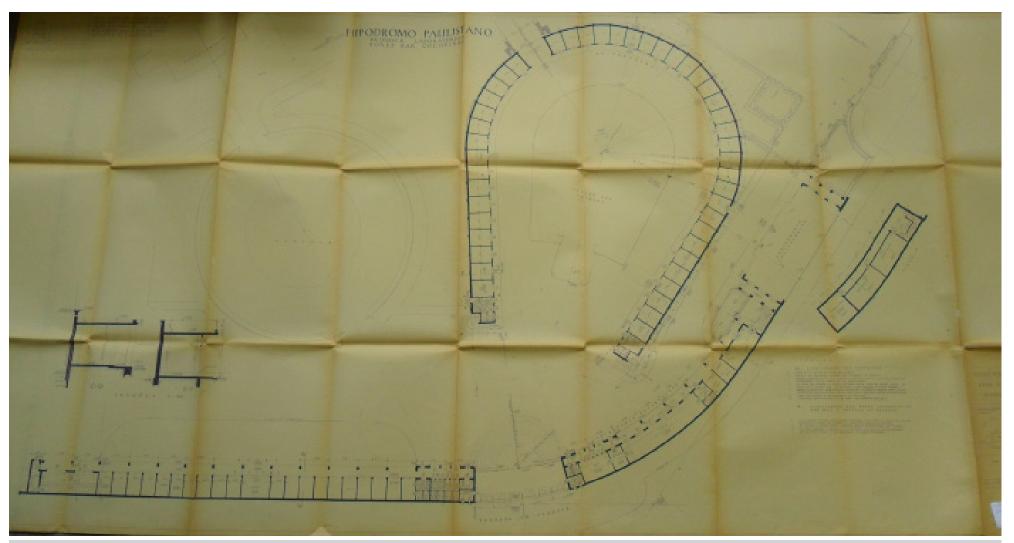
Projeto do Paddock, Boxes, Bar, Laboratórios e Cocheiras de autoria de Sajous Architecto D.P.L.G. Planta. Datado de 1948. (Caixa Paddock fl. 19)

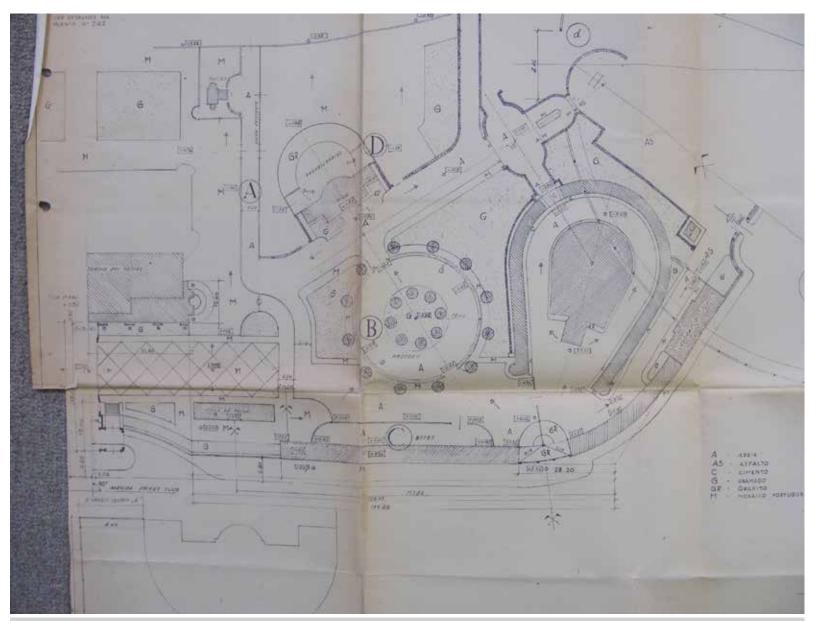
Projeto de Grade para a área do Paddock, de autoria de Sajous Architecto D.P.L.G. Planta. Datado de 1948. (Caixa Paddock fl. 05)

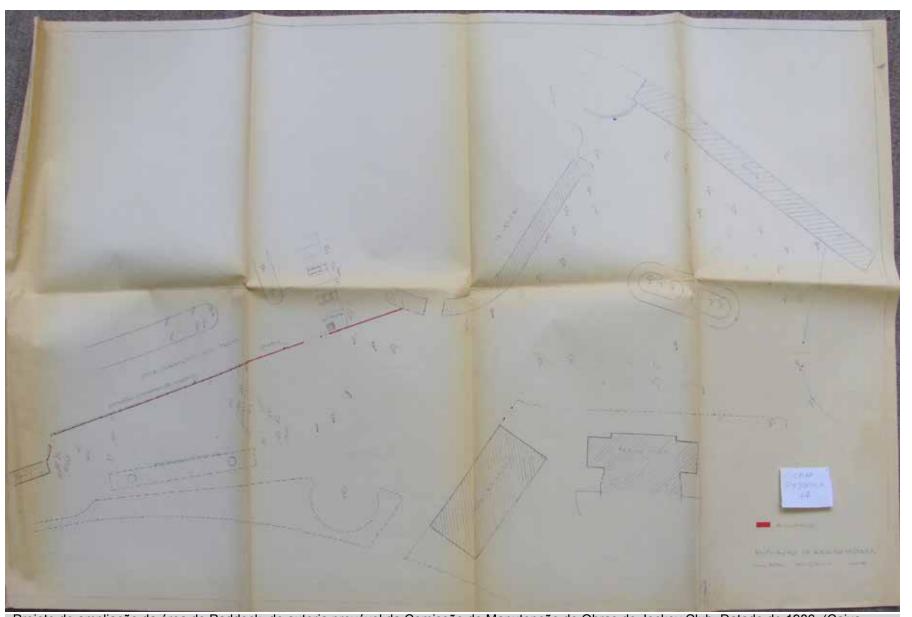
Projeto de ampliação da área do Paddock, de autoria provável da Comissão de Manutenção de Obras do Jockey Club. Datado de 1986. (Caixa Paddock fl. 14)

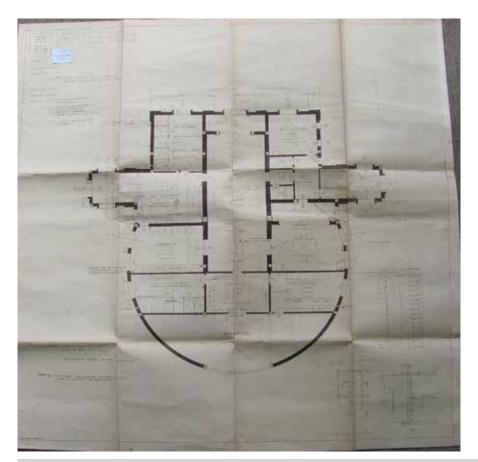
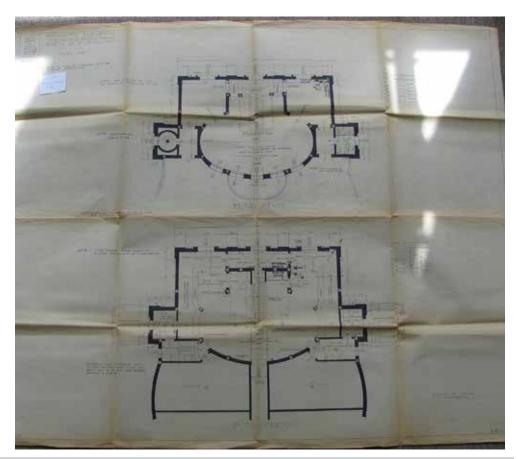
Plantas do projeto de autoria de Sajous Architecto D.P.L.G. Planta Andar Térreo e Plantas do 2º e 3º Pavimentos. Datado de 1950. (Caixa Proprietários fls. 07 e 08)

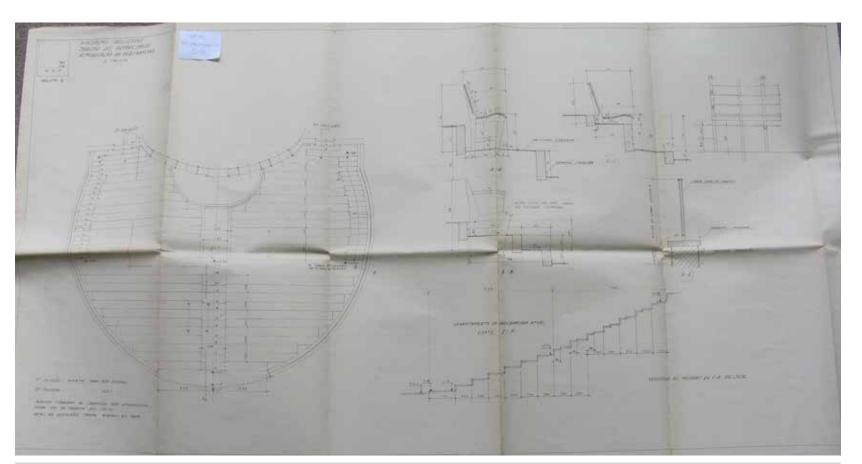
Projeto de remodelação da arquibancada da Tribuna dos Proprietários., de autoria de *Sajous Architecto D.P.L.G.* Datado de 1951. (Caixa Proprietários fl. 09)

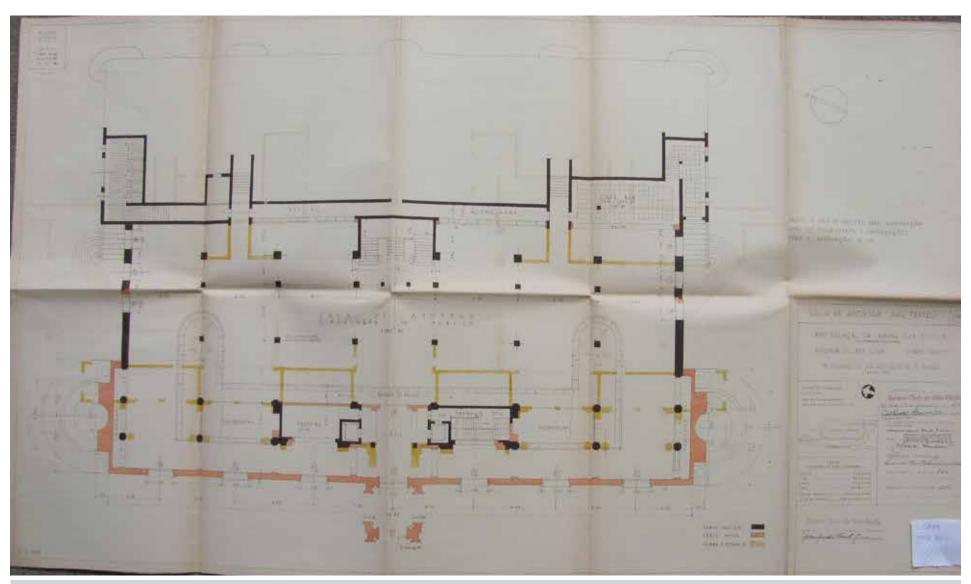
Planta do Pavimento Térreo, do projeto de autoria de Sajous Architecto D.P.L.G. Datado de 1952. (Caixa Trib. Soc. fl. 05)

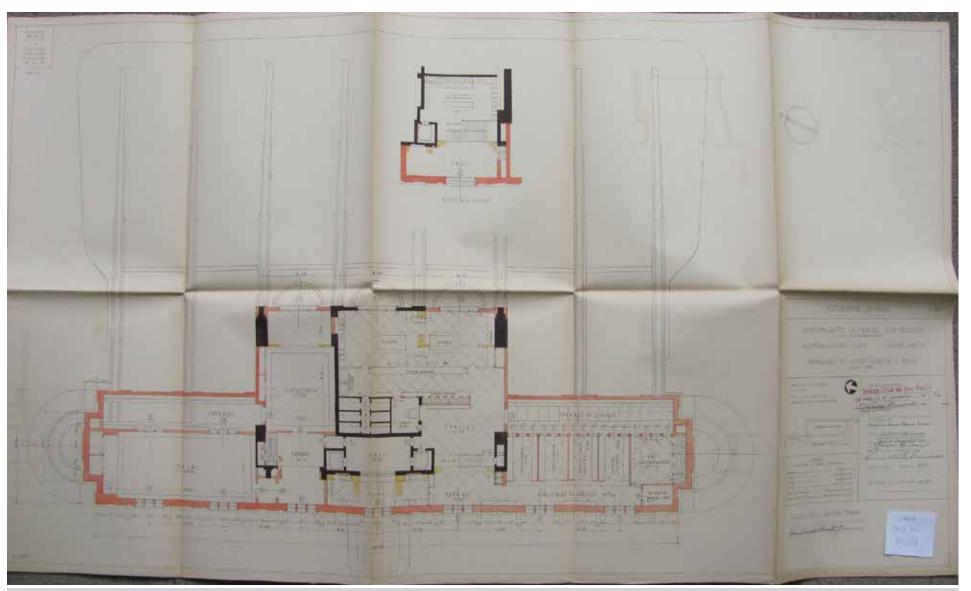
Planta do 2º Pavimento (cozinha), do projeto de autoria de Sajous Architecto D.P.L.G. Datado de 1952. (Caixa Trib. Soc. fl. 07)

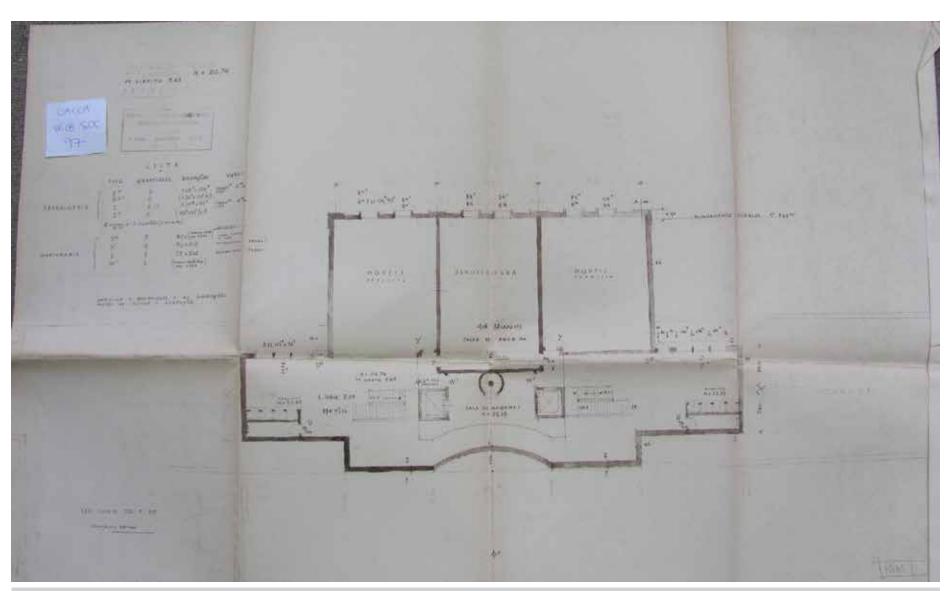
Planta do 3º Pavimento, do projeto de autoria de Sajous Architecto D.P.L.G. Datado de 1952. (Caixa Trib. Soc. fl. 97)

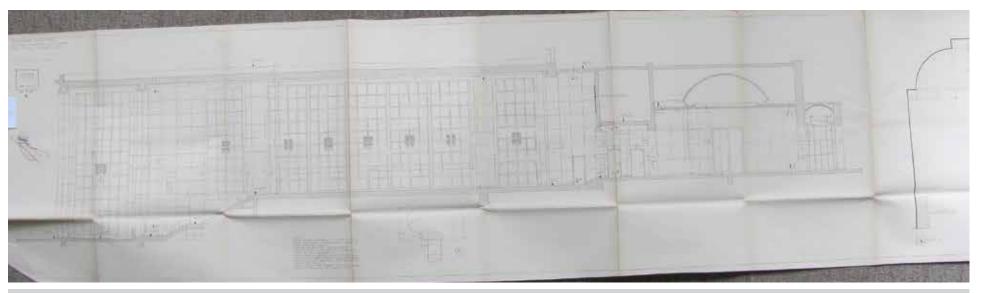
Entrada coberta da Tribuna dos Sócios, do projeto de autoria de Sajous Architecto D.P.L.G. Datado de 1952. (Caixa Trib. Soc. fl. 34)

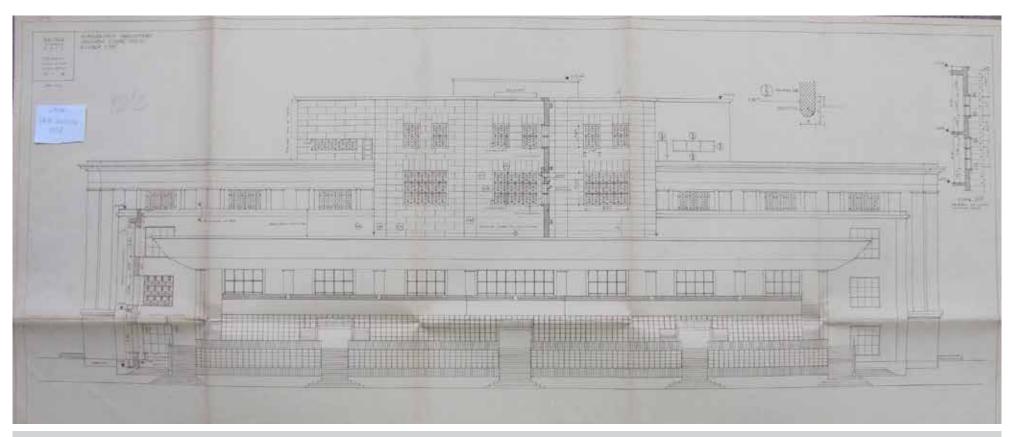
Fachada sobre a pista, do projeto de autoria de Sajous Architecto D.P.L.G. Datado de 1952. (Caixa Trib. Soc. fl. 124)

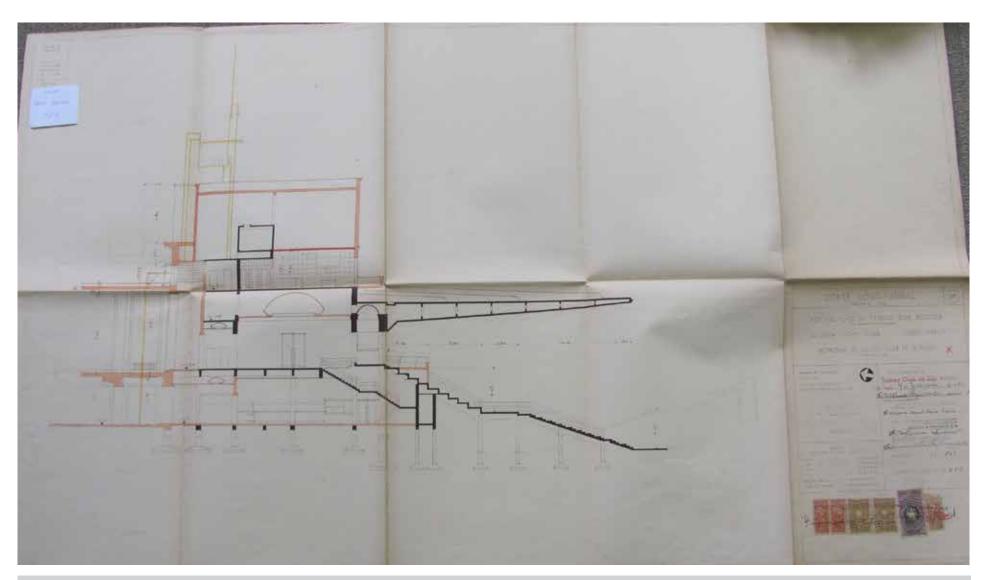
Corte longitudinal da Tribuna dos Sócios, do projeto de remodelação de autoria de Sajous Architecto D.P.L.G. Datado de 1952. (Caixa Trib. Soc. fl. 123)

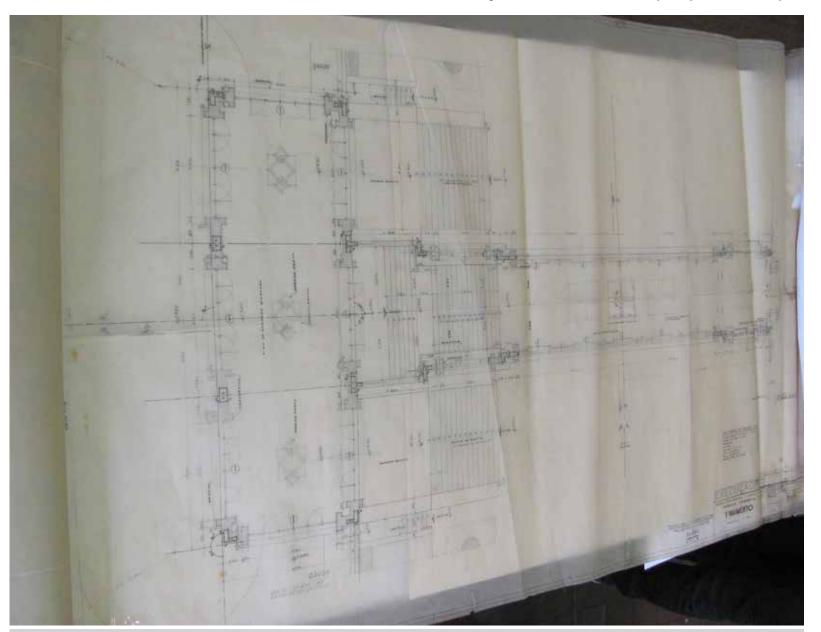
Planta da entrada coberta do 1º pavimento, do projeto de execução de autoria do *Escritório Severo e Villares*. Datado de 1953. (Mapoteca A28 - fl. 1)

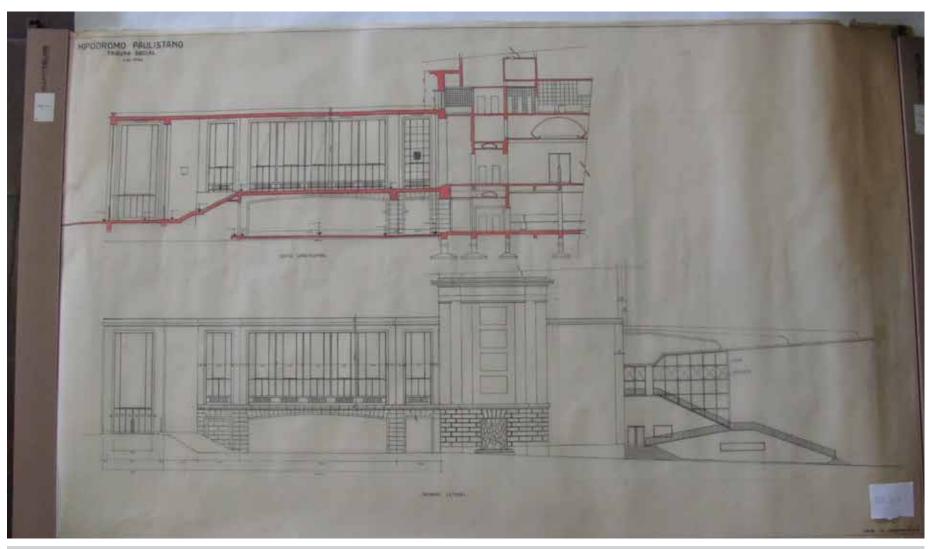
Corte longitudinal e fachada lateral da Tribuna dos Sócios. Desenhos de autoria da Secção de Engenharia do Jockey Club no ano de 1961. (Mapoteca B1 fl. 01).

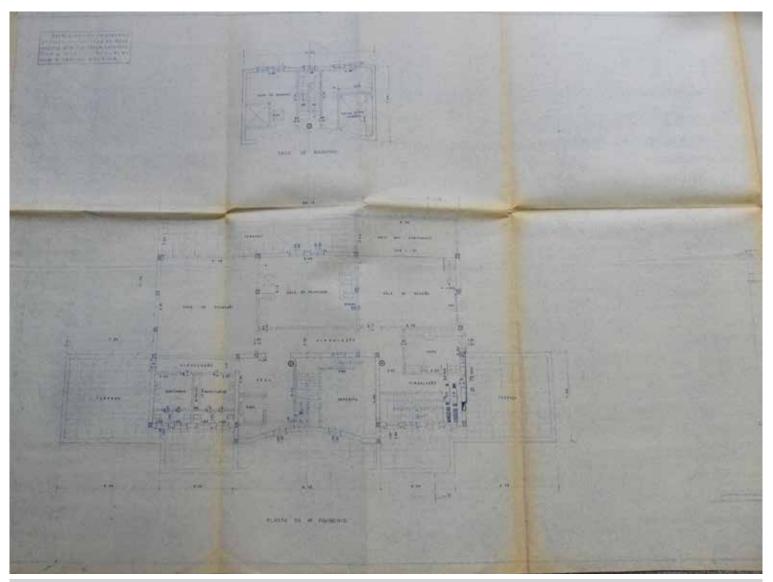
Projeto para construção do 4º pavimento da Arquibancada Social no Hipódromo Paulistano. Planta do 4º Pavimento. Autoria: Construtora Tosato Ltda. Datado de 1973. (Caixa Trib. Soc. fl. 180)

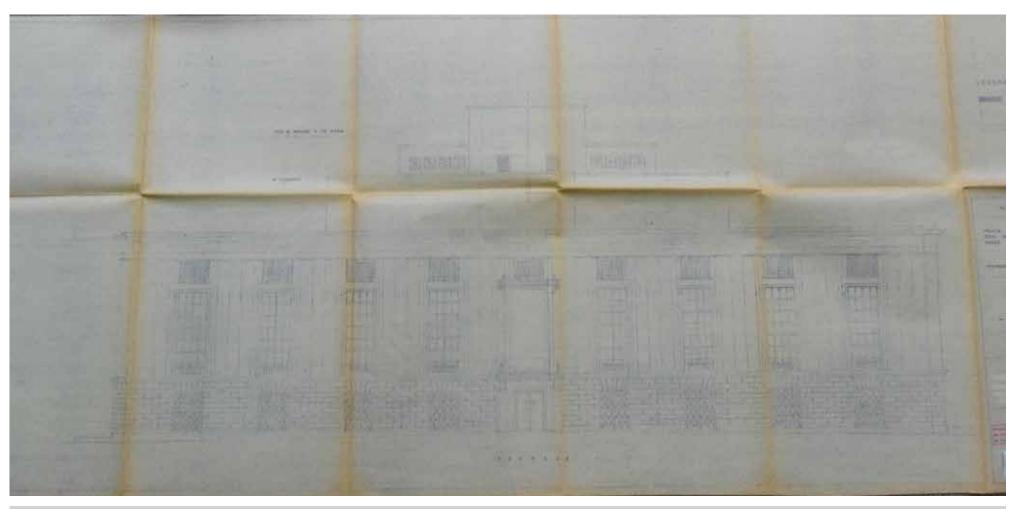
Projeto para construção do 4º pavimento da Arquibancada Social no Hipódromo Paulistano. Fachada. Autoria: Construtora Tosato Ltda. Datado de 1973. (Caixa Trib. Soc. fl. 180)

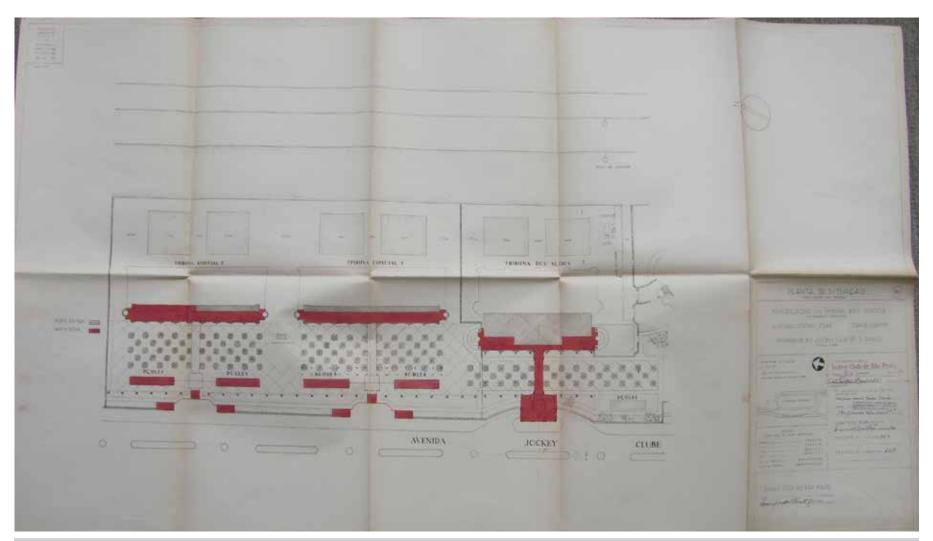
Planta de situação das três tribunas em que aparecem as dimensões básicas da área do Paddock em frente à Tribuna Social, do projeto de autoria de Sajous Architecto D.P.L.G. Datado de 1952. (Caixa Trib. Soc. fl. 04)

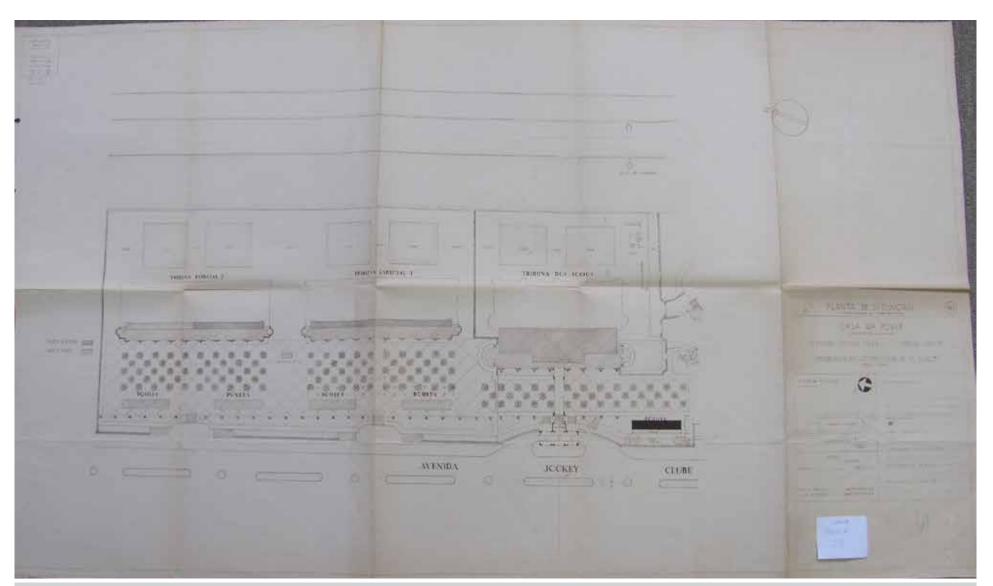
Planta de situação da Casa da Poule, do projeto de autoria de Sajous Architecto D.P.L.G. Datado de 1948. (Caixa Poule - fl. 02)

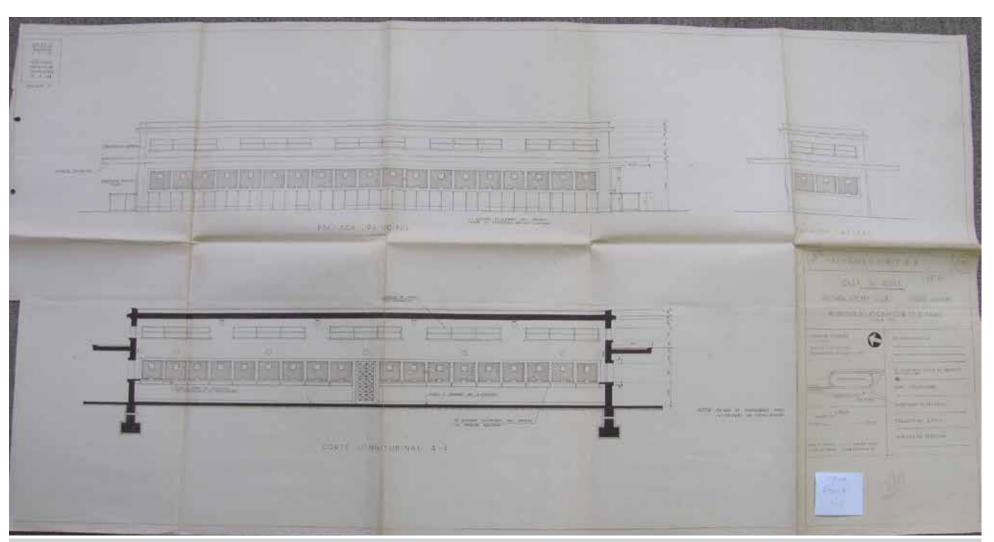
Fachadas e Corte Longitudinal da Casa da Poule, do projeto de autoria de Sajous Architecto D.P.L.G. Datado de 1948. (Caixa Poule - fl. 03)

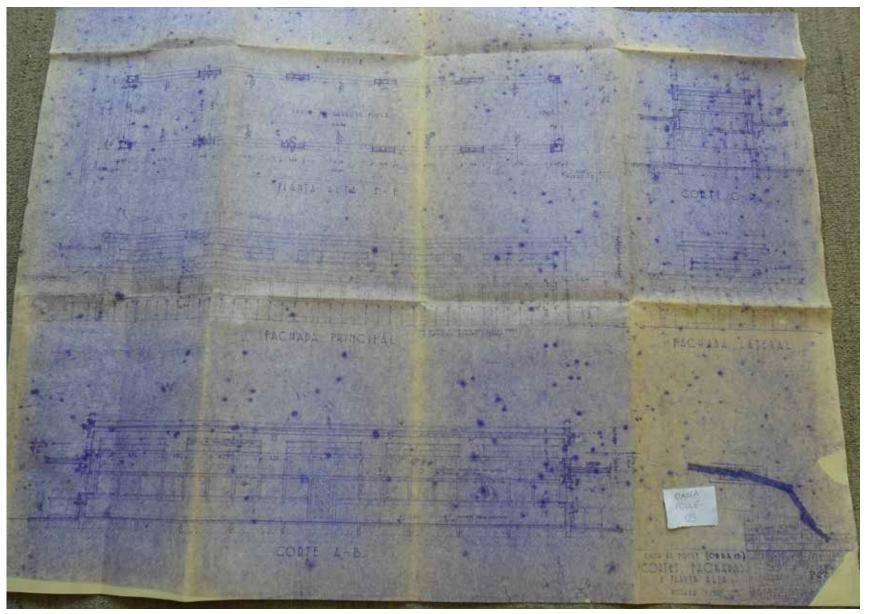
Projeto completo da Casa da Poule, do projeto de execução de autoria do *Escritório Severo e Villares* (Obra 15). Data ilegível na prancha. (Caixa Poule - fl. 05)

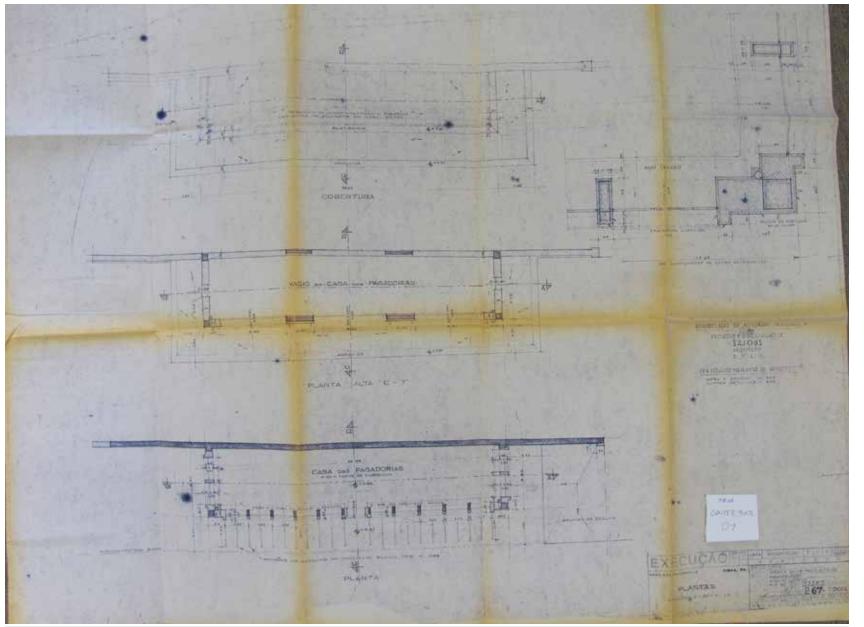
Projeto completo da Casa das Pagadorias, do projeto de execução de autoria do *Escritório Severo e Villares* (Obra 23). Datado de 1949. (Caixa Canter Bar - fl. 01)

Edificação segue o mesmo padrão construtivo referido na pagadoria 1.

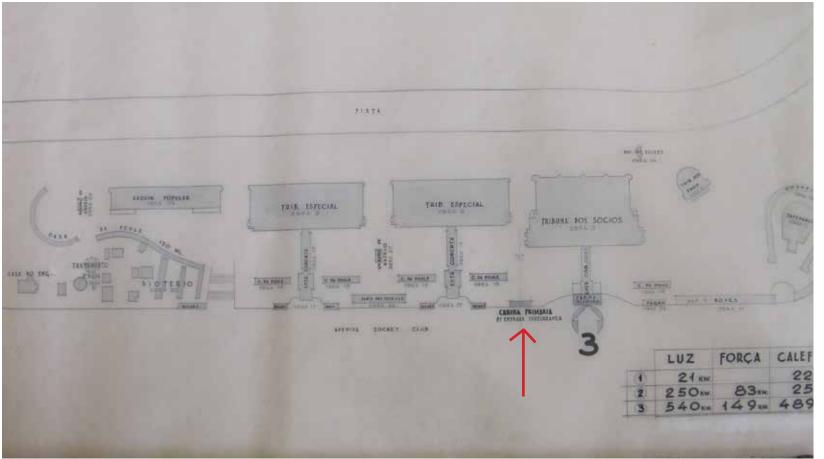
No projeto de entrada geral de luz e força, elaborado pelo *Escritório Severo e Villares*, esta edificação aparece como Cabina Primária. Datado de 1953. (Mapoteca A8 - fl. 02)

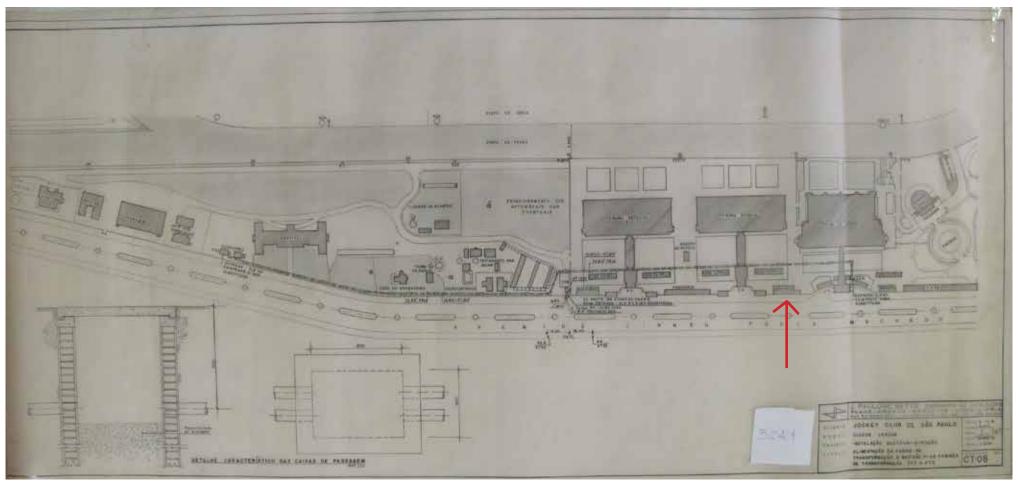
Na planta de situação pertencente ao projeto de instalações elétricas, elaborado pelo escritório *J. Paolone Netto Engenharia de Instalações*, esta edificação já aparece como sanitários. Datado de 1972. (Mapoteca B24 - fl. 01)

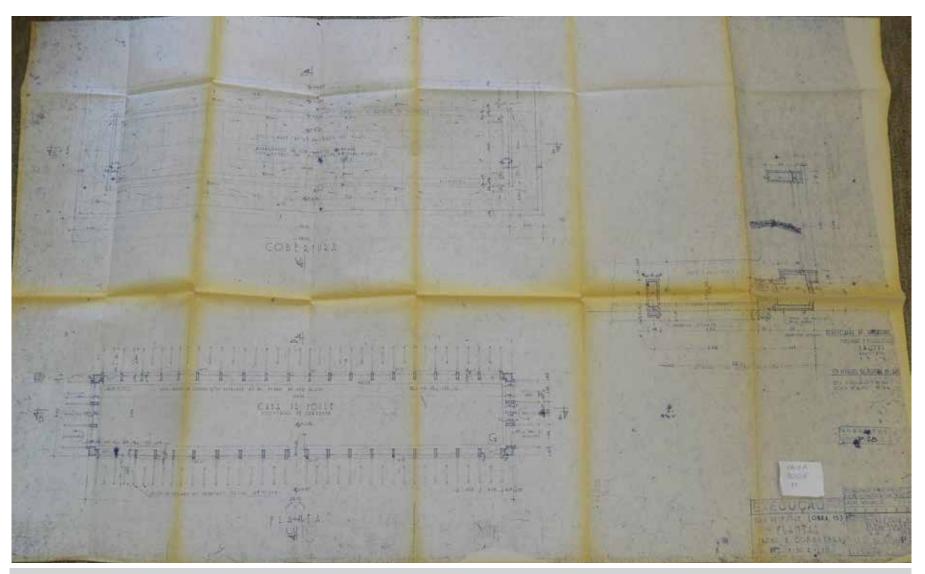
Planta baixa e de cobertura da Casa de Poule, do projeto de execução de autoria do Escritório Severo e Villares. Datado de 1949. (Caixa Poule - fl. 11).

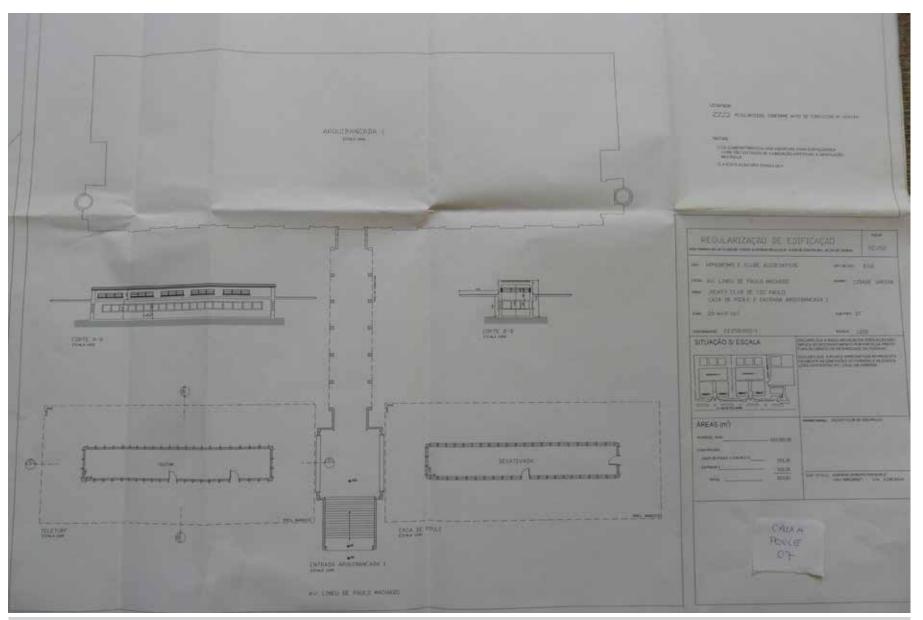
Projeto de regularização de edificação referente às pagadorias da Tribuna Especial nº 1, com resp. técnica Adriana Semenichin Burle. Sem data. (Caixa Poule - fl. 07)

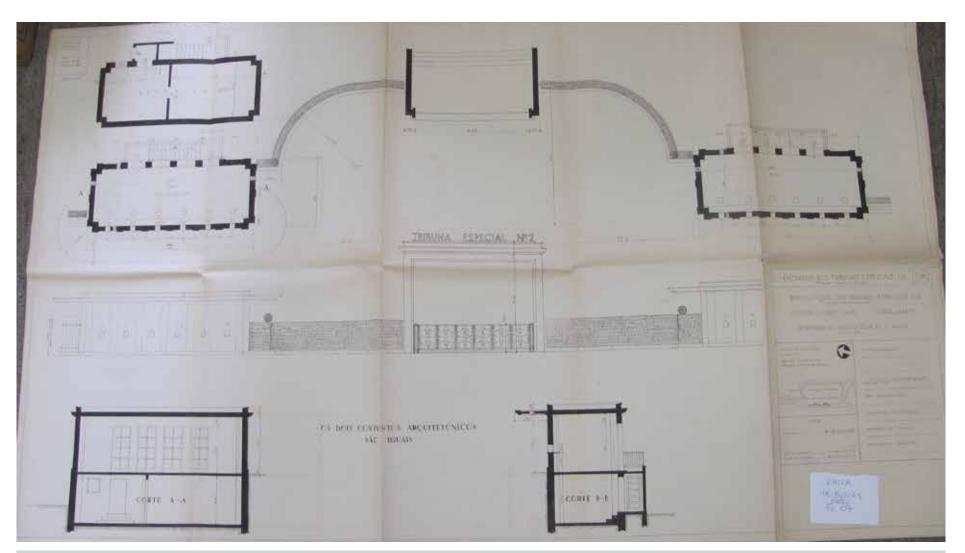
Projeto completo das entradas das Tribunas Especiais 1 e 2, do projeto de autoria de *Sajous Architecto D.P.L.G.* Datado de 1951. (Caixa Tribunas Espec. - fl. 07)

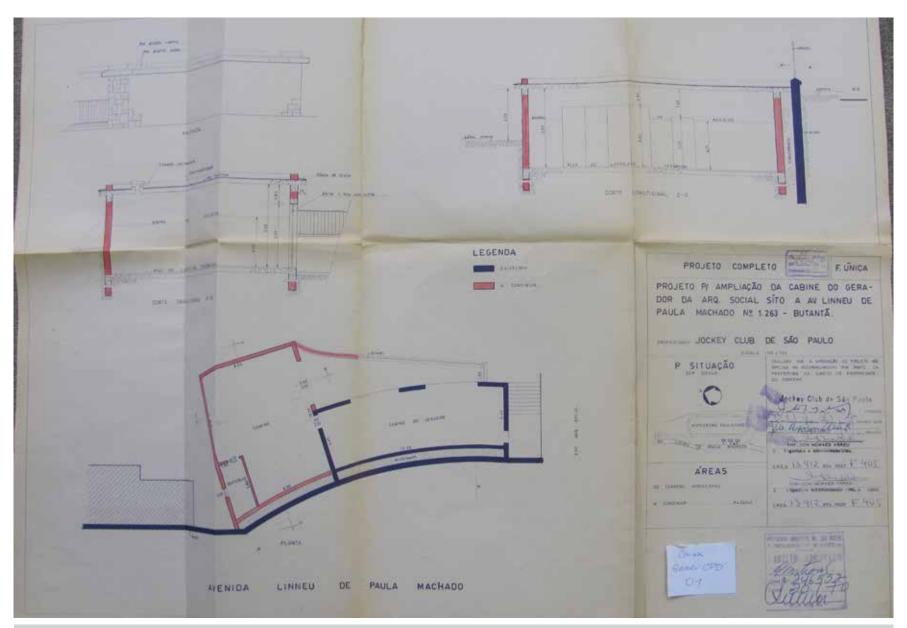
Projeto para ampliação da cabine do gerador da arquibancada social, de autoria do escritório *Sheldon Moraes Abreu Engenharia e Administração*. Datado de 1952. (Caixa Gerador CPD. - fl. 01)

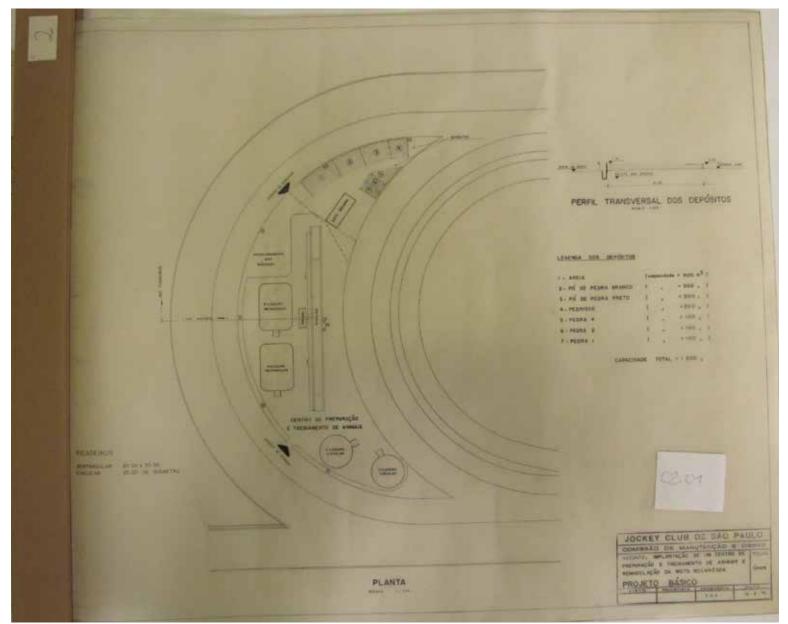
Projeto básico para implantação de um centro de preparação e treinamento de animais e remodelação da moto mecanizada, de autoria da Comissão de Manutenção e Obras do Jockey Club. Datado de 1975. (Mapoteca C2 - fl. 01).

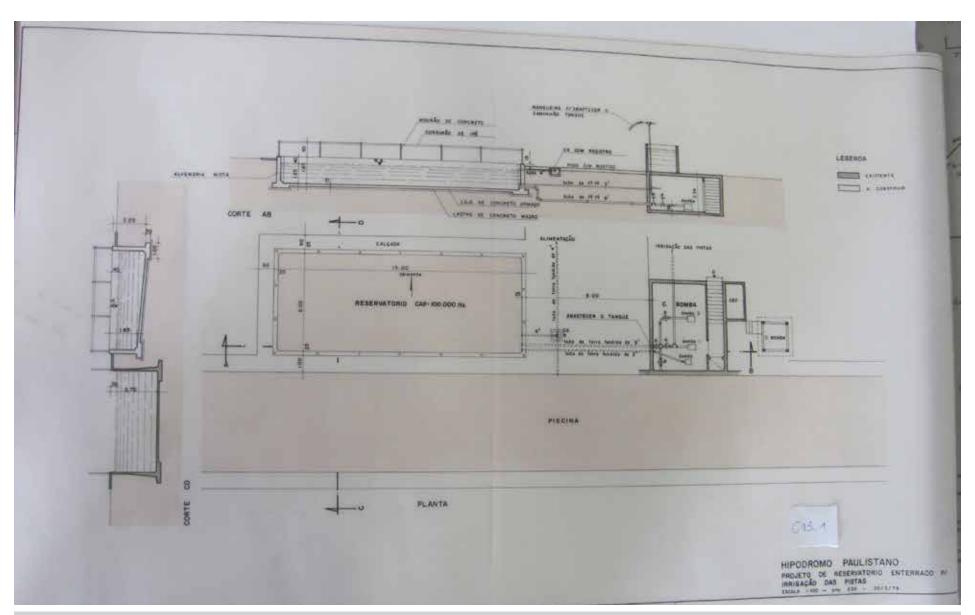
Projeto de reservatório enterrado para irrigação das pistas, de autoria provável da Comissão de Manutenção e Obras do Jockey Club. Datado de 1979. (Mapoteca C13 - fl. 01).

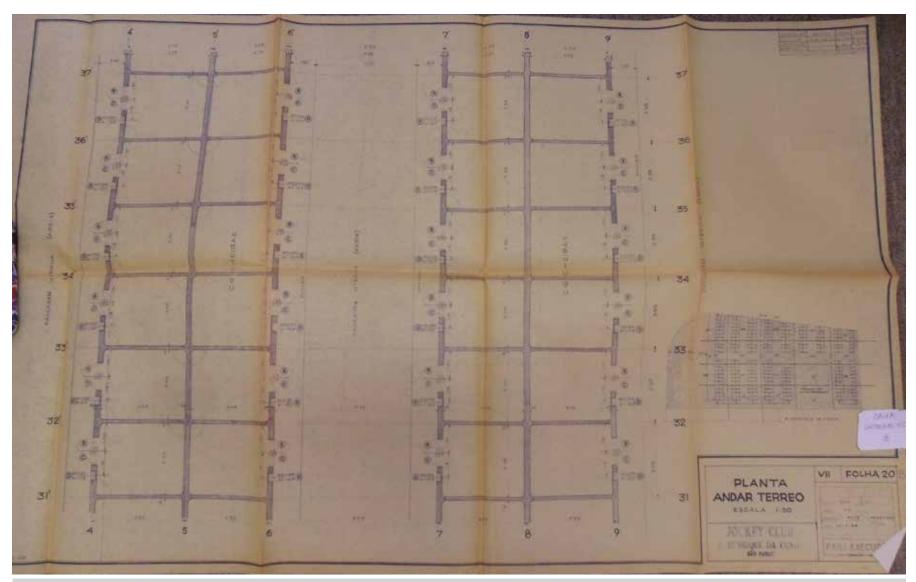
Planta do andar térreo de parte das cocheiras do grupo 45, de autoria da construtora Construtora Dácio de Moraes. Datado de 1954. (Caixa Cocheiras 45 - fl. 18)

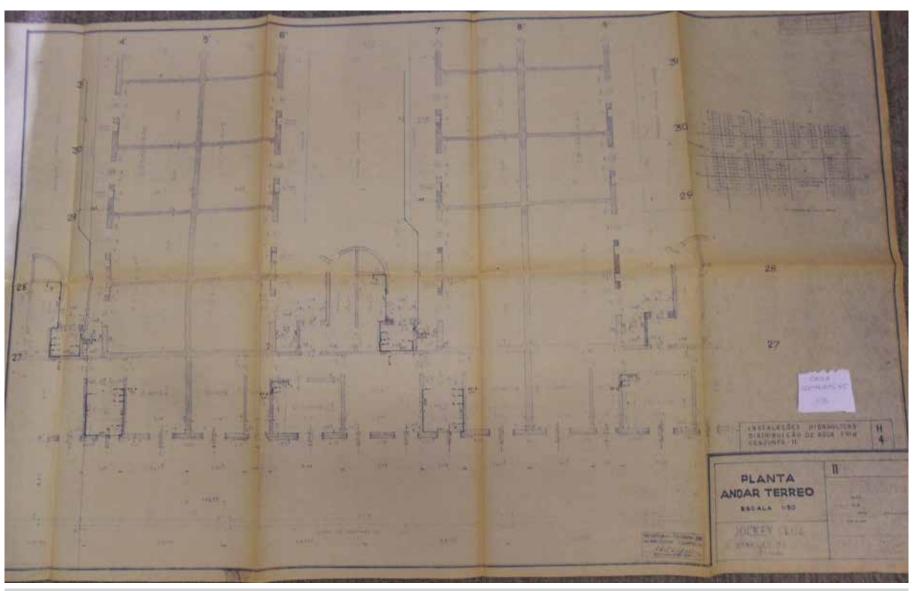
Planta do andar térreo de parte das cocheiras e das casas populares do grupo 45, de autoria da construtora *Construtora Dácio de Moraes*. Datado de 1954. (Caixa Cocheiras 45 - fl. 03)

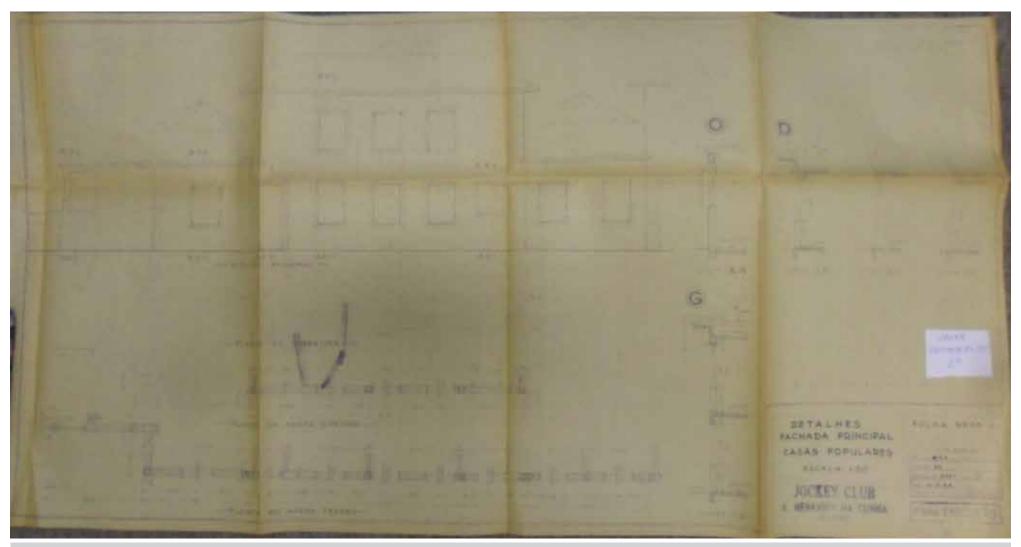
Planta do andar térreo e fachada principal das casas populares do grupo 45, de autoria da construtora Construtora Dácio de Moraes. Datado de 1954. (Caixa Cocheiras 45 - fl. 24)

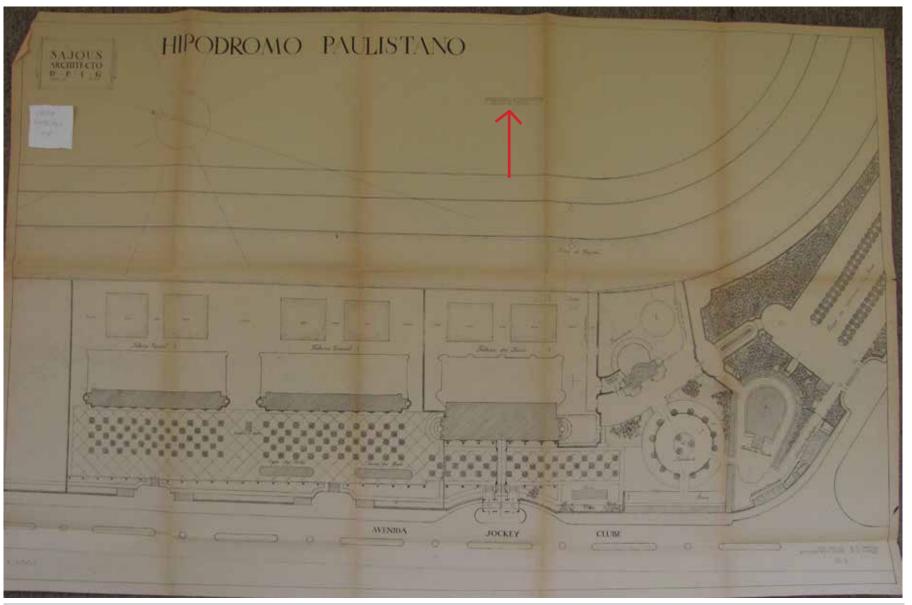
Planta do Hipódromo Paulistano de autoria de Sajous Architecto D.P.L.G. Datado de 1948. (Caixa Complexo - fl. 04)
