JOCKEY CLUB DE SÃO PAULO - 2014 · 2023

Memorial Técnico e Diagnósticos Preliminares anexos ao Plano Diretor do Jockey Club de São Paulo

RESTARQ Arquitetura Restauração e Arte Ltda Arq. responsável Luis Magnani Arq. Ana Paula Soida Estag. Arq. Claudia Muniz

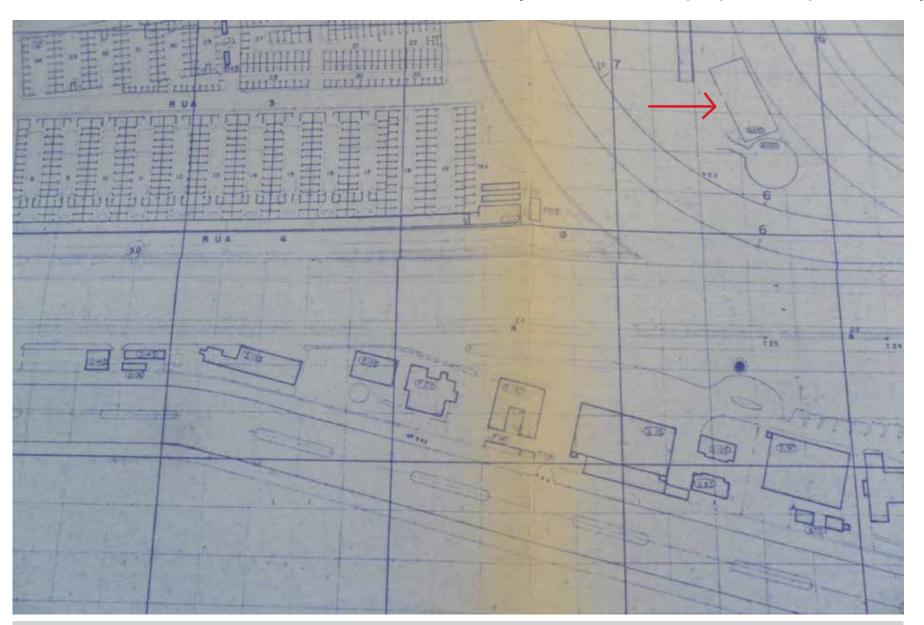
A primeira vez que o Picadeiro aparece em uma planta do Complexo do Jockey foi nesta Planta de Cadastro das Edificações de 1988, de autoria da Comissão de Manutenção e Obras do Jockey Club. (Caixa Complexo - fl. 3)

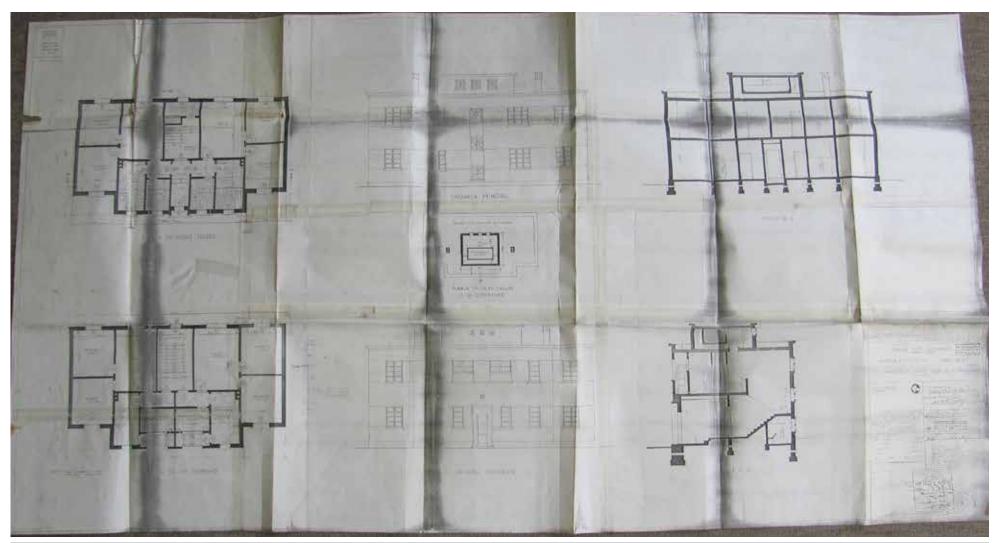
Projeto completo para construção de 2 casas dos Empregados, do projeto de autoria de Sajous Architecto D.P.L.G.. Datado de 1951. (Caixa Biotério - fl. 12)

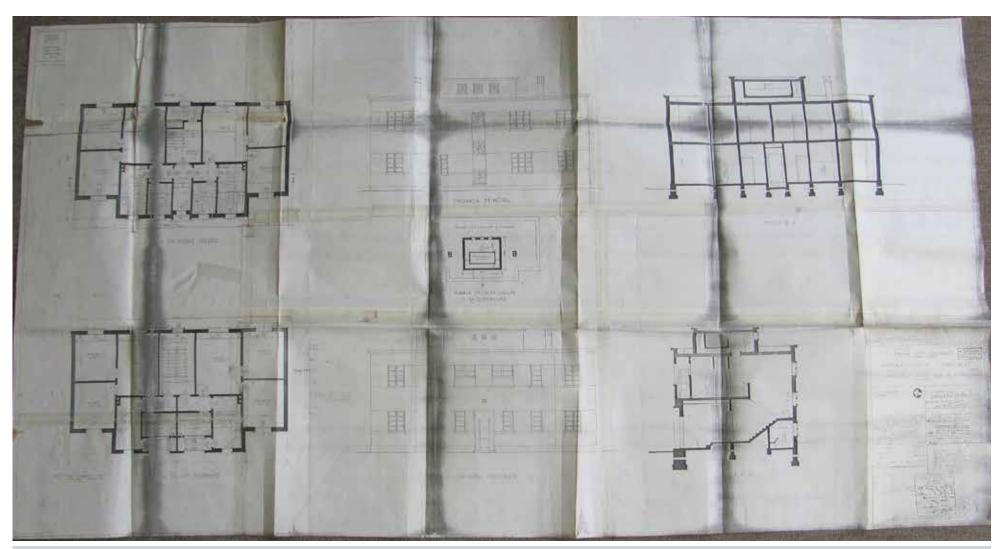
Projeto completo para construção de 2 casas dos Empregados, do projeto de autoria de Sajous Architecto D.P.L.G.. Datado de 1951. (Caixa Biotério - fl. 12)

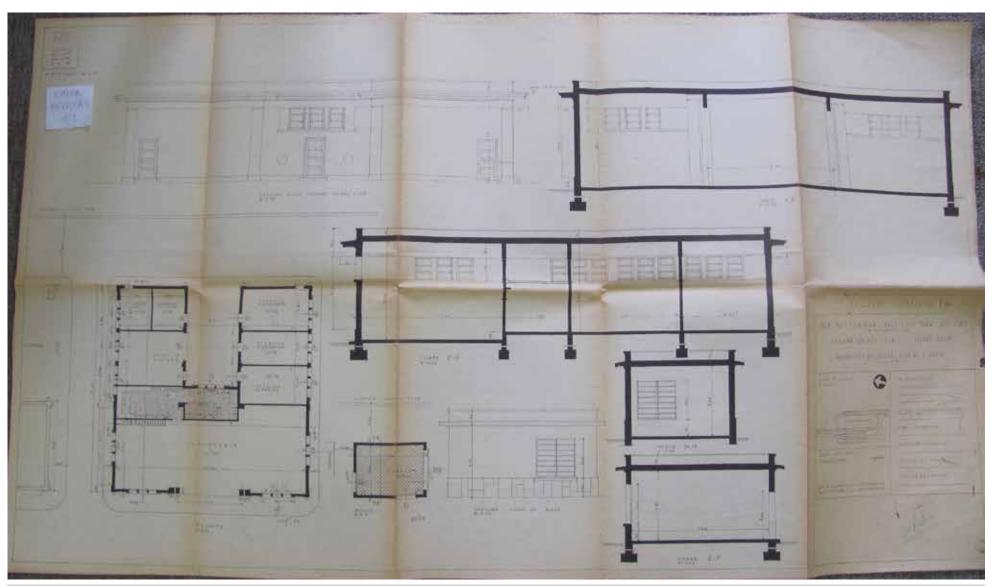
Projeto completo para construção de edifício para oficinas, do projeto de autoria de Sajous Architecto D.P.L.G.. Datado de 1955. (Caixa Revistas - fl. 01).

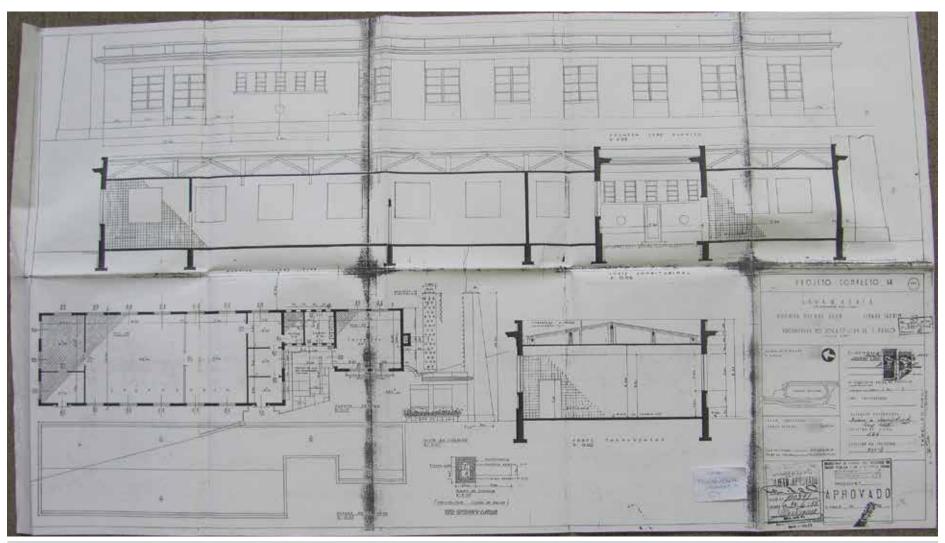
Projeto completo para construção de uma lavanderia, do projeto de autoria de Sajous Architecto D.P.L.G.. Datado de 1955. (Caixa Fiscalização - fl. 01).

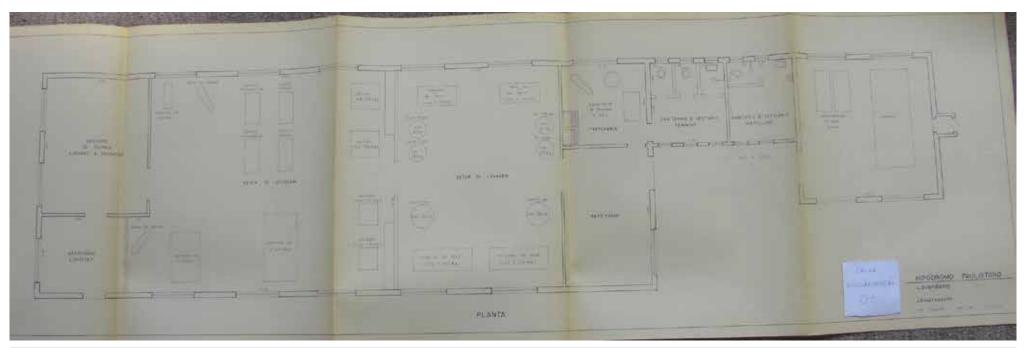
Planta de levantamento do edifício da lavanderia, de autoria provável da Comissão de Manutenção e Obras do Jockey Club. Data: 1977. (Caixa Fiscalização - fl. 02).

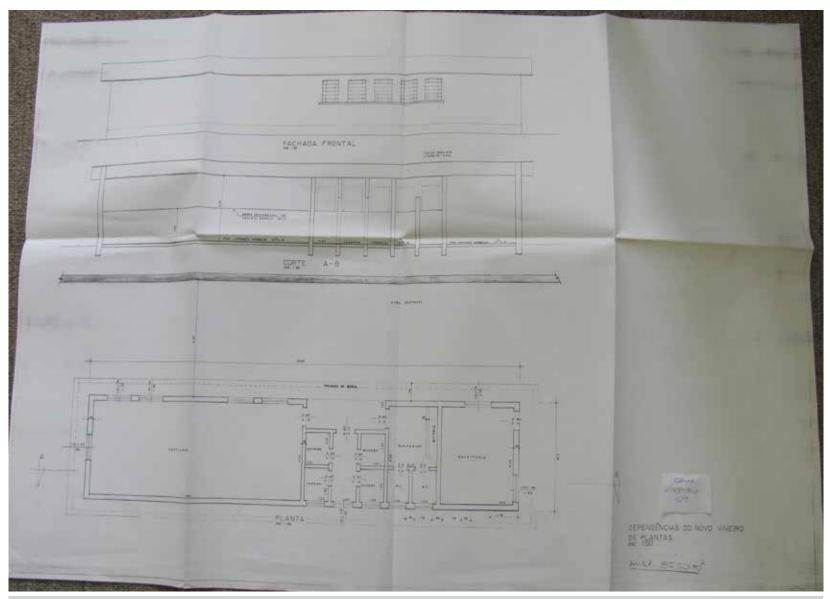
Projeto completo de dependências do novo viveiro de plantas, de autoria provável da Comissão de Manutenção e Obras do Jockey Club. Prancha não datada. (Caixa Viveiro - fl. 01).

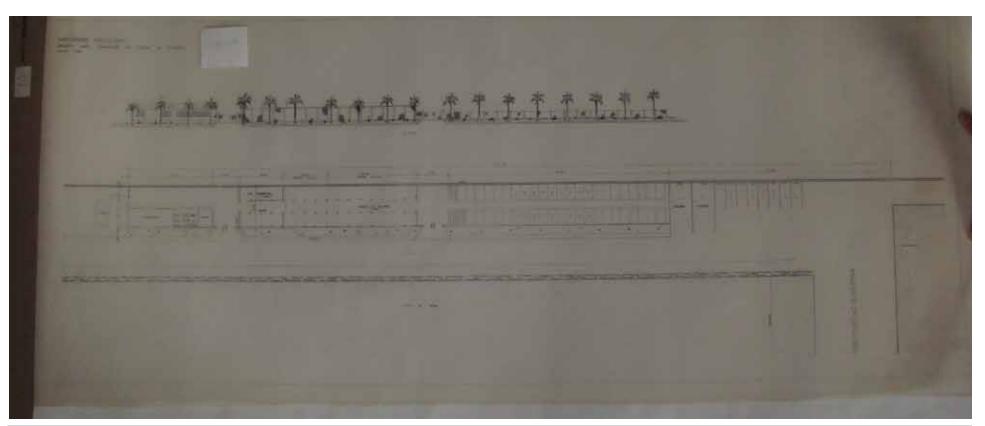
Projeto para construção de viveiro de plantas. Prancha sem autoria e sem data. (Mapoteca C10 - fl. 01).

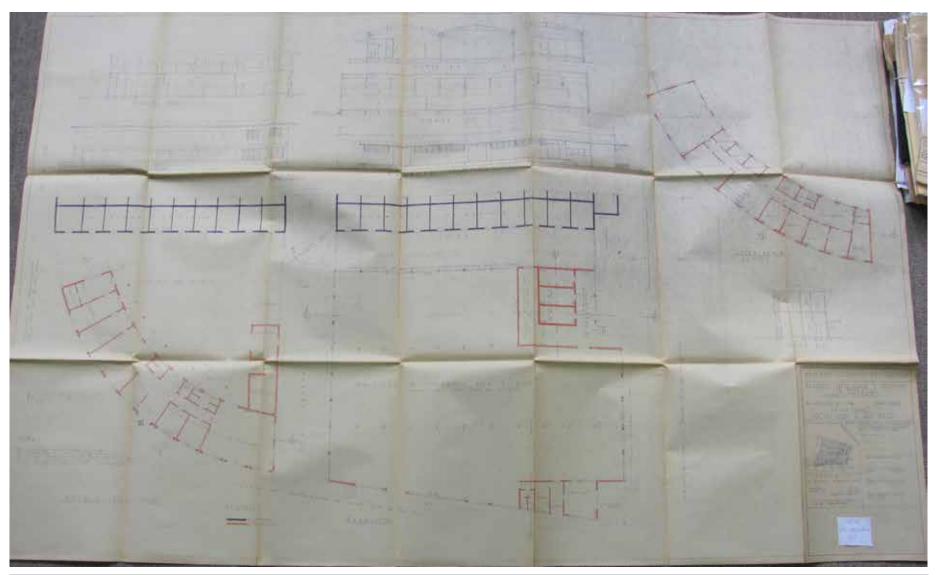
Projeto para construção dos edifícios da Veterinária e do Depósito de Forragem. Prancha sem autoria e sem data. (Caixa Veterinária - fl. 01).

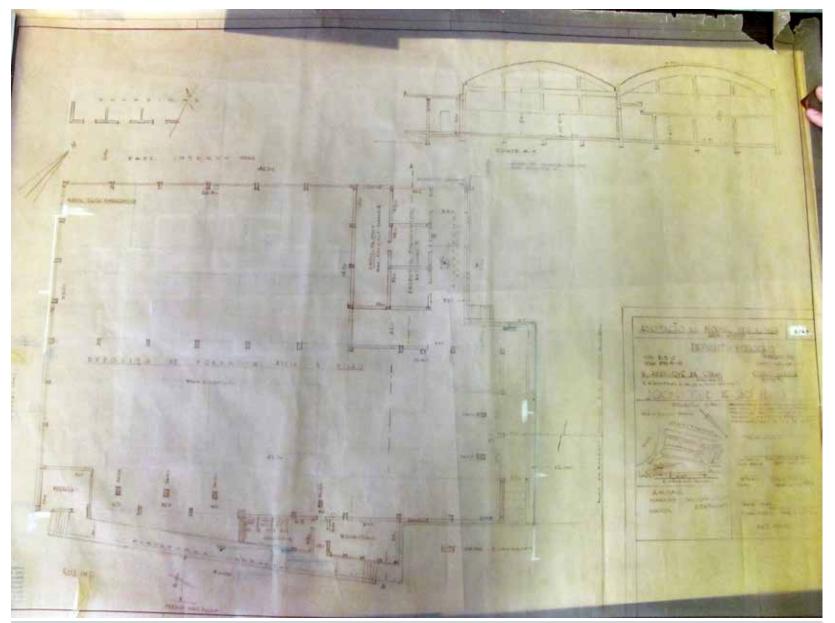
Projeto de adaptação às normas de segurança do Depósito de Forragem. Prancha com autoria ilegível (Flávio Júlio ?) e sem data. (Mapoteca B20 - fl. 01).

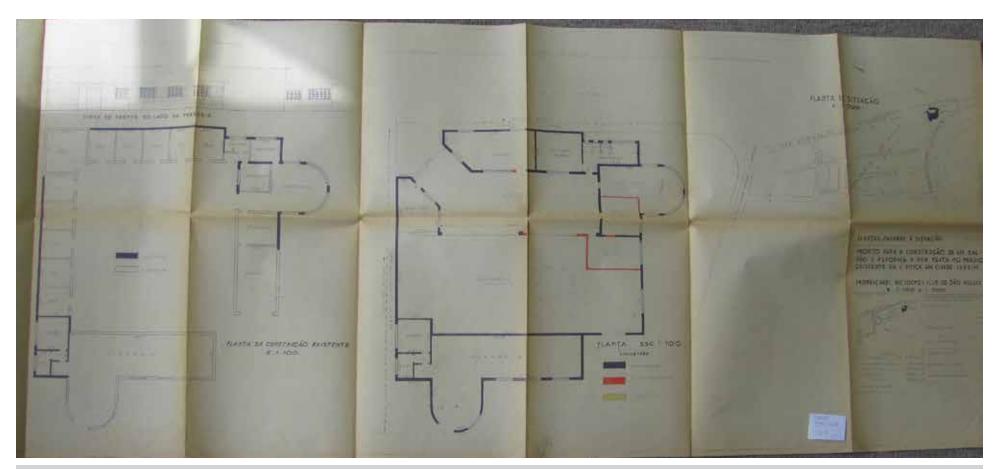
Projeto para construção de um Galpão e Reforma a ser feita no Prédio Existente. Plantas. Prancha sem autoria e sem data. (Caixa Oficina - fl. 02).

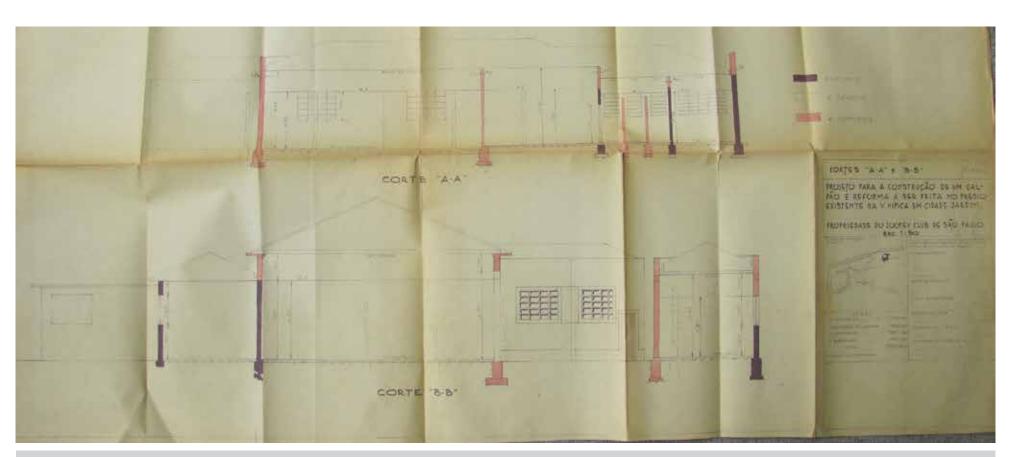
Projeto para construção de um Galpão e Reforma a ser feita no Prédio Existente. Cortes. Prancha sem autoria e sem data. (Caixa Oficina - fl. 01).

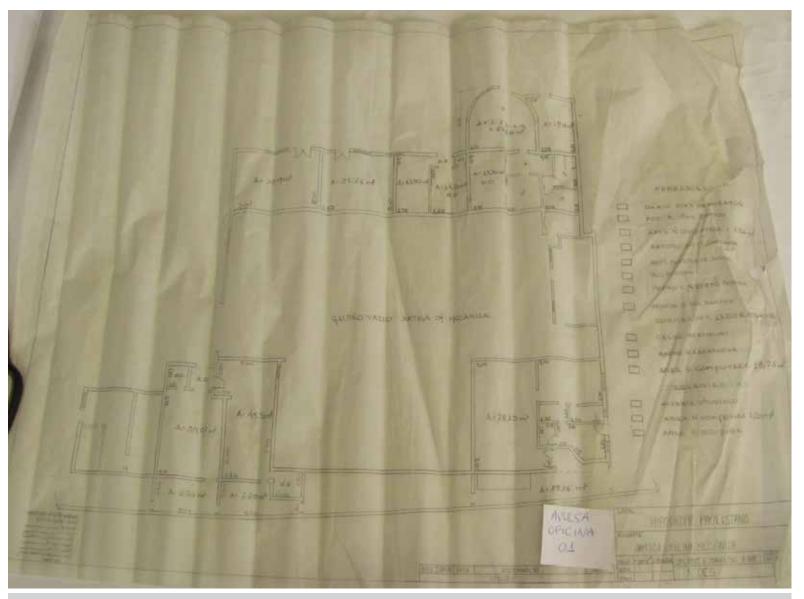
Planta da edificação, elaborada pela Comissão de Manutenção e Obras no ano de 2002. (Folha avulsa no Arquivo).

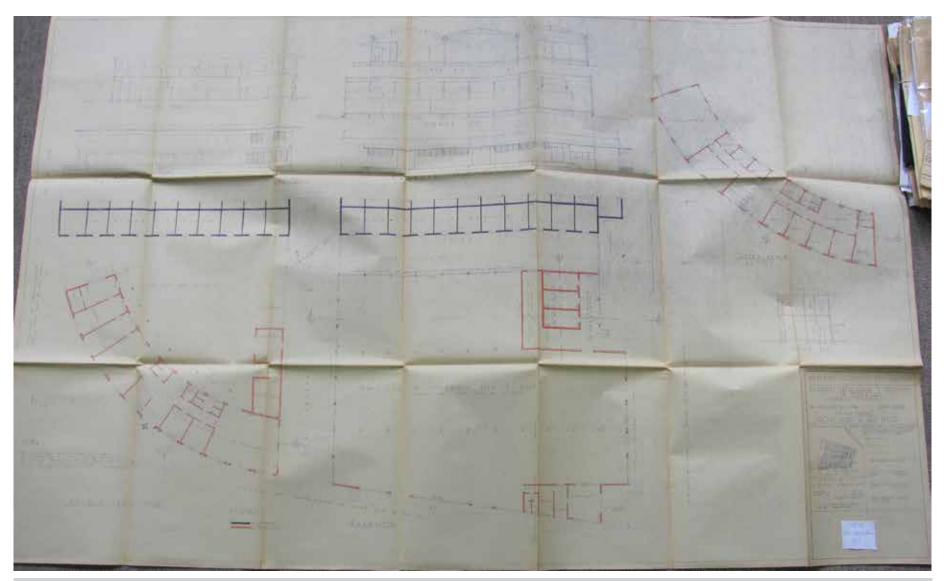
Projeto para construção dos edifícios da Veterinária e do Depósito de Forragem. Prancha sem autoria e sem data. (Caixa Veterinária - fl. 01).

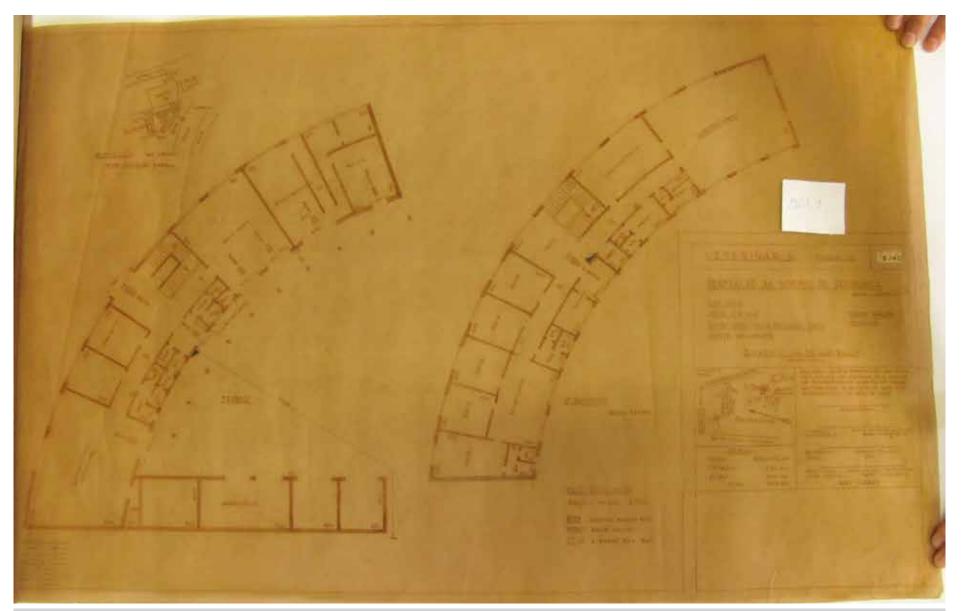
Projeto de adaptação às normas de segurança do edifício da Veterinária. Prancha sem autoria e sem data. (Mapoteca B21 - fl. 01 - possui cópia nas caixas).

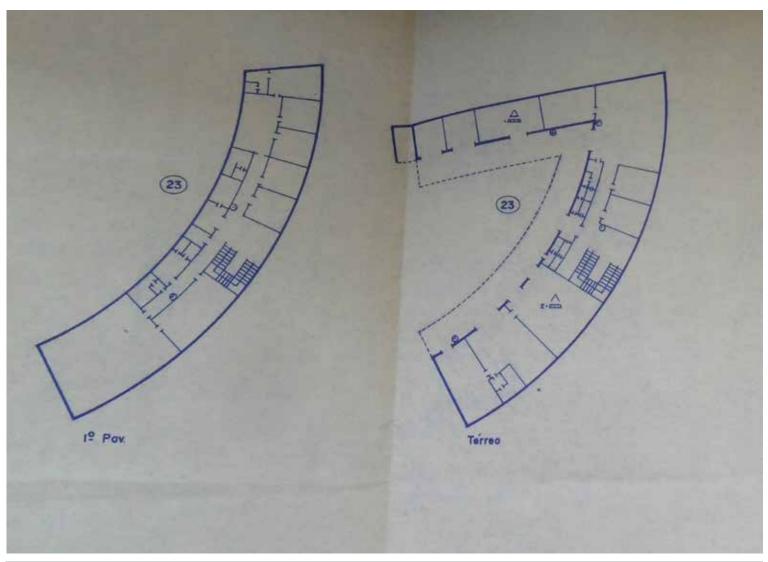
Planta para fins de seguro incêndio - detalhe para o edifício da Veterinária. Autoria: Finasa S/A. Data: 1991. (Caixa Complexo - fl. 18).

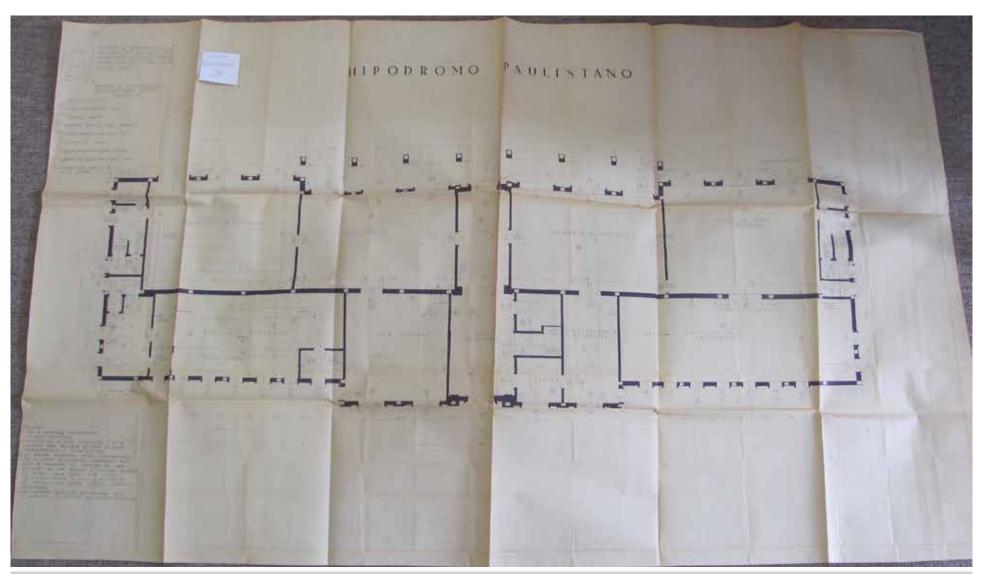
Planta do Andar Térreo do Edifício da Administração, do projeto de autoria de Sajous Architecto D.P.L.G.. Datado de 1947. (Caixa Administração - fl. 24).

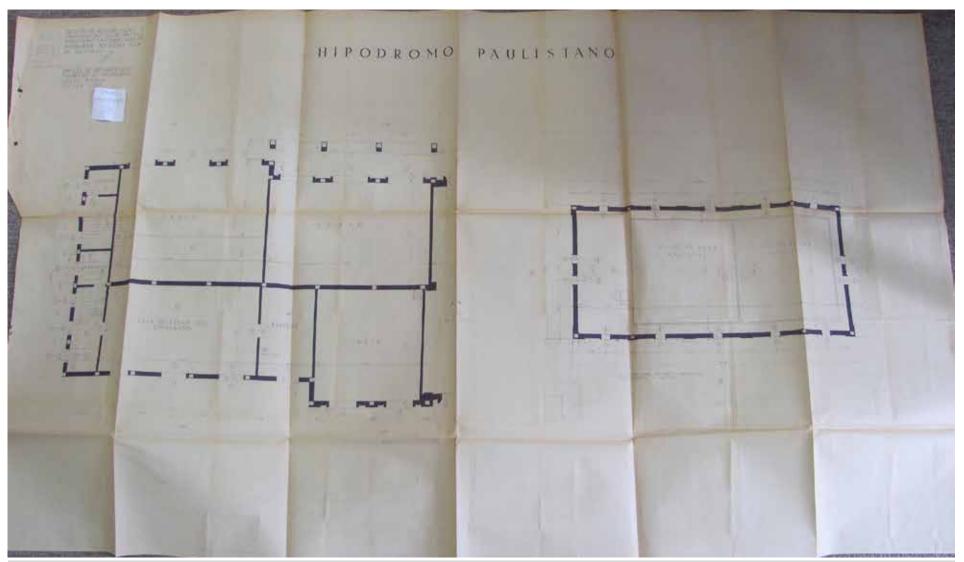
Planta do 2º Pavimento e Caixa d'água do Edifício da Administração, do projeto de autoria de Sajous Architecto D.P.L.G.. Datado de 1947. (Caixa Administração - fl. 25).

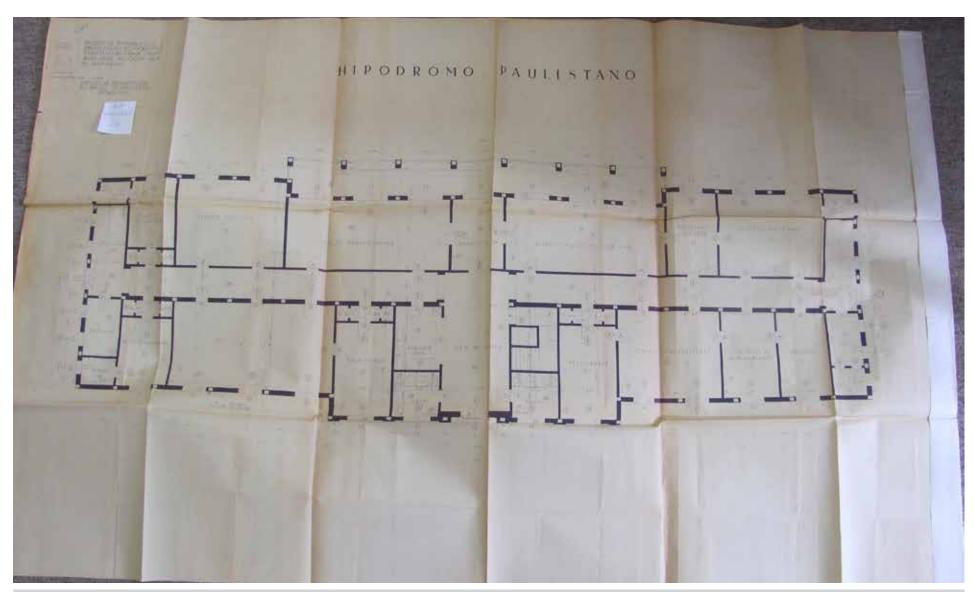
Planta do 3º Pavimento do Edifício da Administração, do projeto de autoria de Sajous Architecto D.P.L.G.. Datado de 1947. (Caixa Administração - fl. 26).

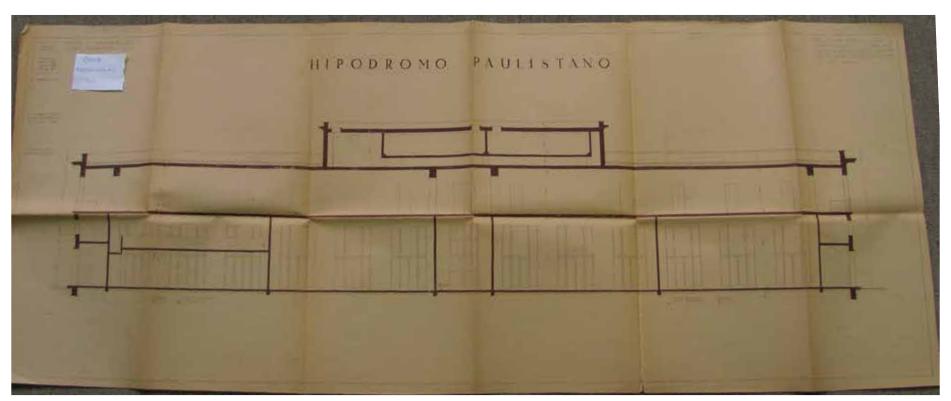
Corte transversal do Edifício da Administração, do projeto de autoria de Sajous Architecto D.P.L.G.. Datado de 1947. (Caixa Administração - fl. 52).

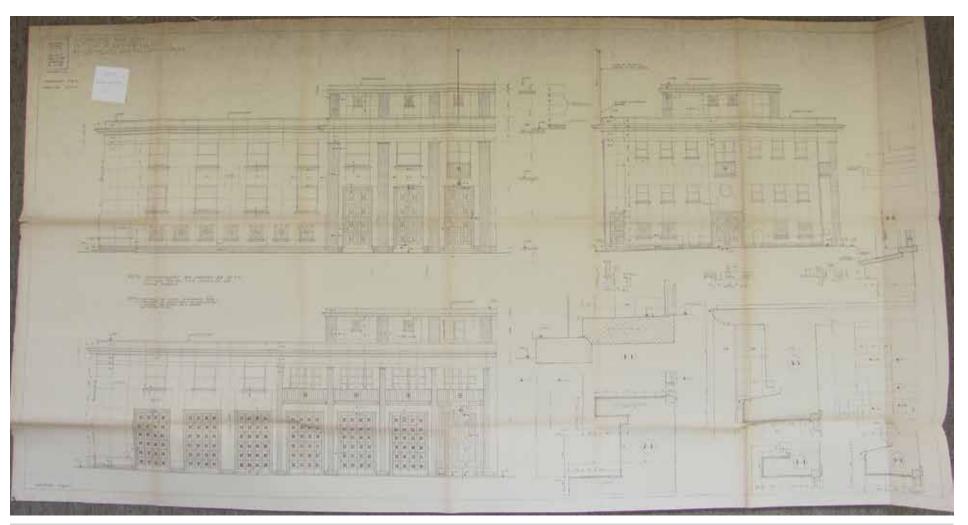
Revestimento das Fachadas do Edifício da Administração, do projeto de autoria de Sajous Architecto D.P.L.G.. Datado de 1949. (Caixa Administração - fl. 05).

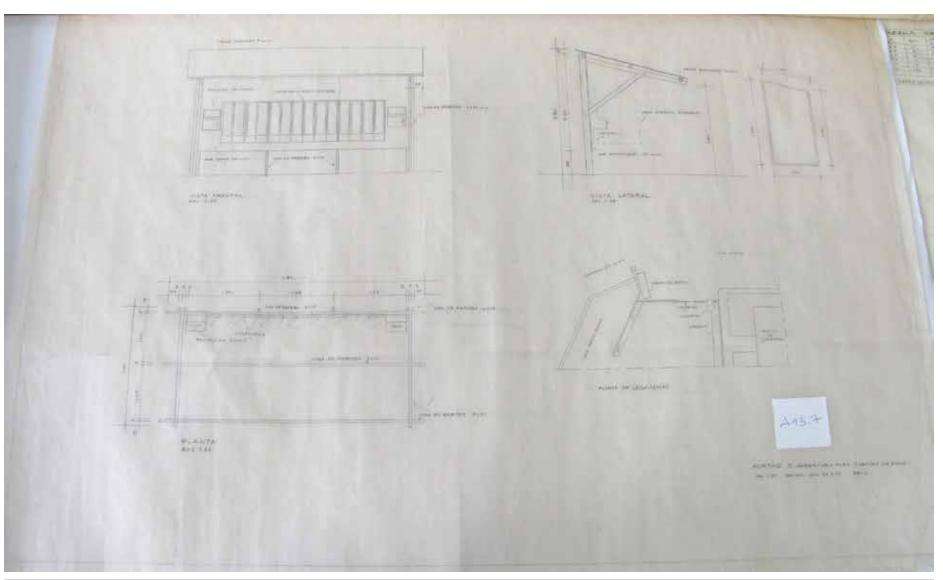
Projeto para cobertura para cartões de ponto, de 1992. Na prancha não consta a autoria do projeto. (Mapoteca A13 - fl. 07).

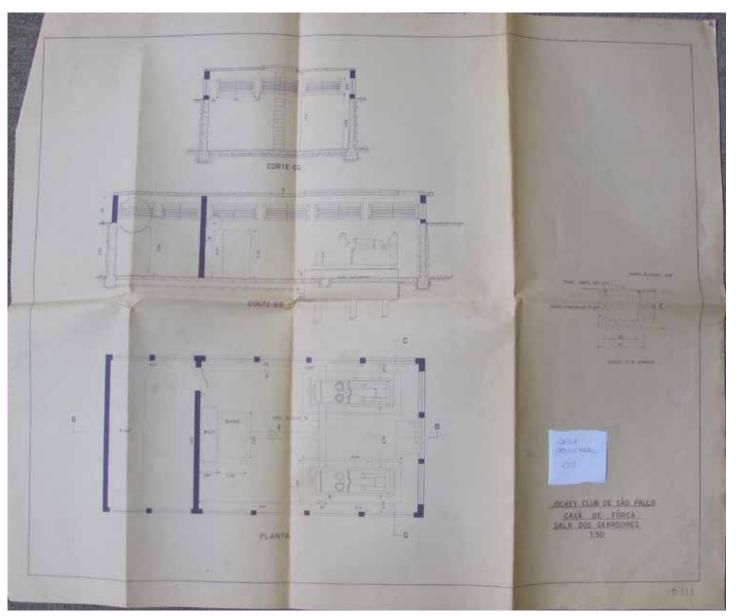
Projeto completo para Sala dos Geradores - Cabine de Força. Na prancha não consta a autoria do projeto nem data. (Caixa Cabine Prado - fl. 01).

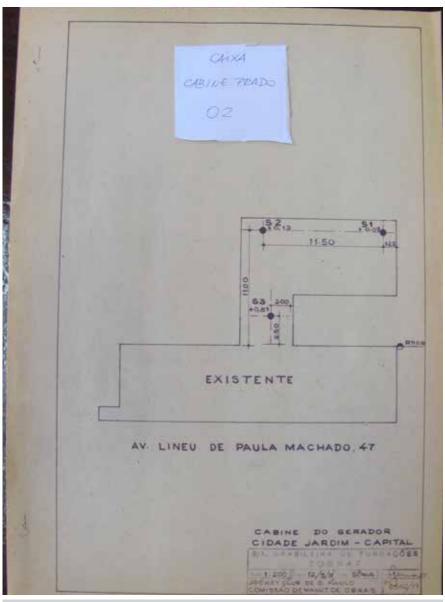
Planta básica de provável reforma com aumento de área na Cabine do Gerador, de 1971, de autoria da Comissão de Manutenção e Obras do Jockey Club (Caixa Cabine Prado - fl. 02).

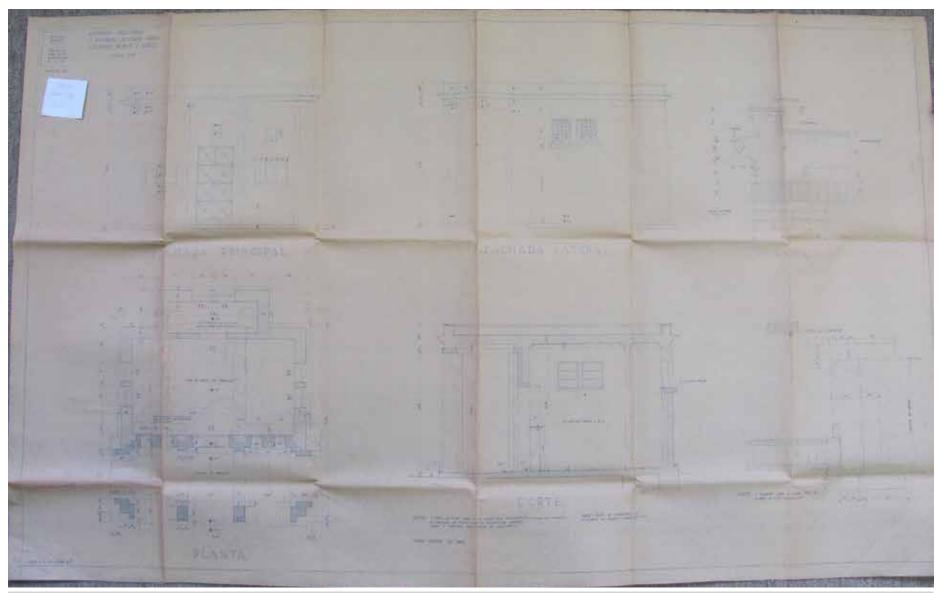
Projeto completo de 2 portarias, de autoria de Sajous Architecto D.P.L.G.. Datado de 1950. (Caixa Portaria 9 - fl. 01).

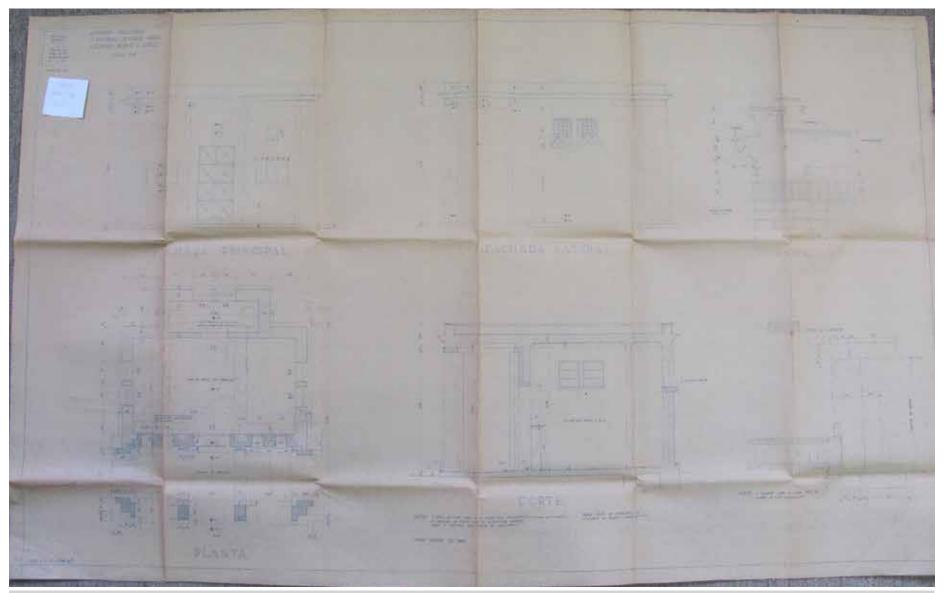
Projeto completo de 2 portarias, de autoria de Sajous Architecto D.P.L.G.. Datado de 1950. (Caixa Portaria 9 - fl. 01).

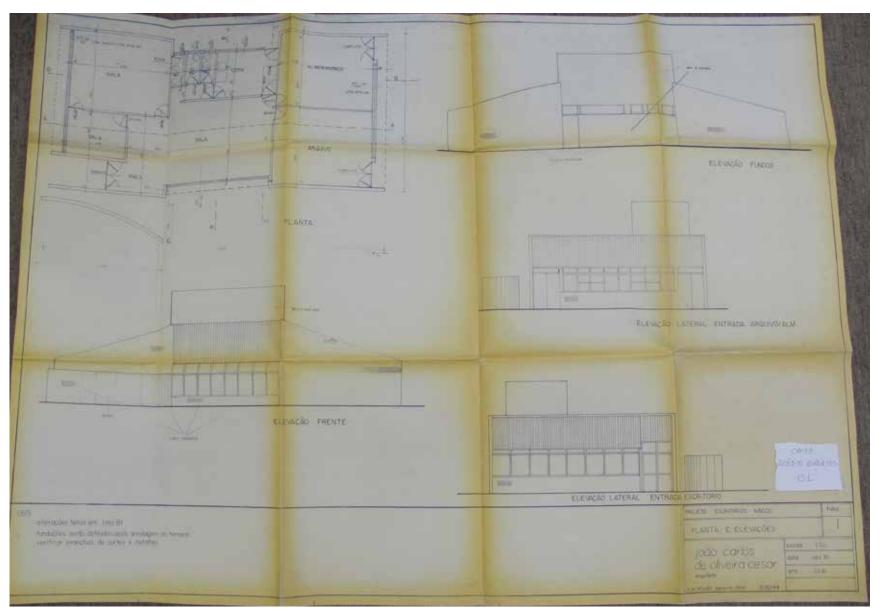
Planta e Elevações do projeto para o Escritório da ABCPCC, do projeto de autoria do Arq. João Carlos de Oliveira Cesar. Datado de 1981. (Caixa Prédio de Esportes - fl. 01).

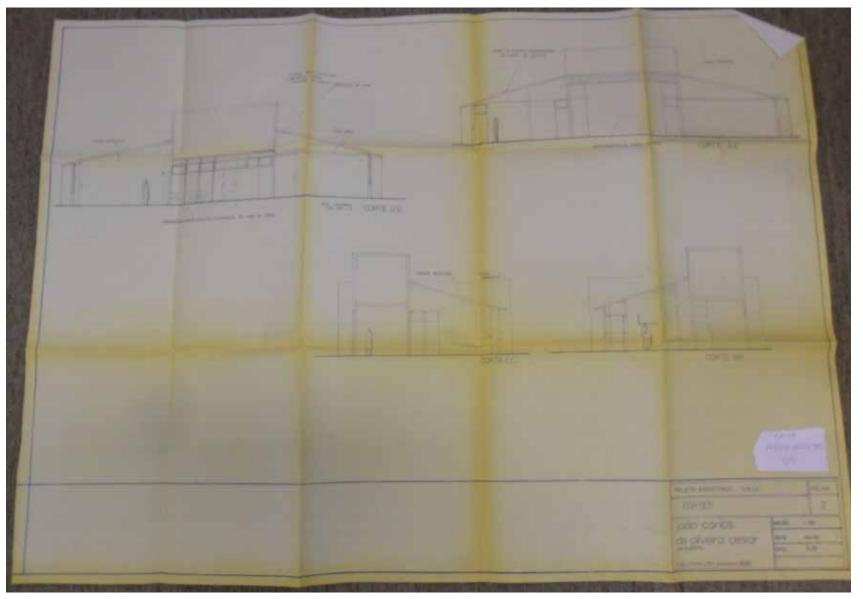
Cortes do projeto para o Escritório da ABCPCC, do projeto de autoria do Arq. João Carlos de Oliveira Cesar. Datado de 1981. (Caixa Prédio de Esportes - fl. 02).

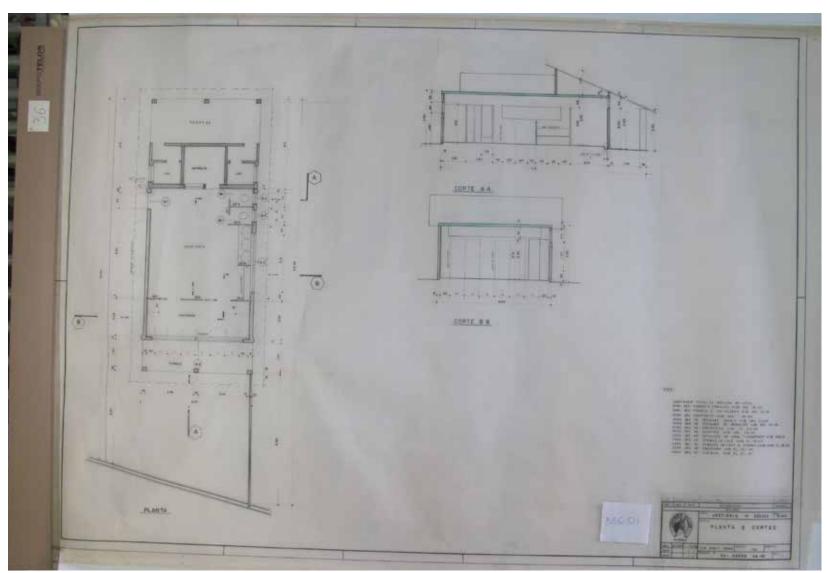
Planta e Cortes do projeto de vestiário para sócios, de autoria da Comissão de Manutenção e Obras do Jockey Club. Datado de 1989. (Mapoteca B36 - fl. 01).

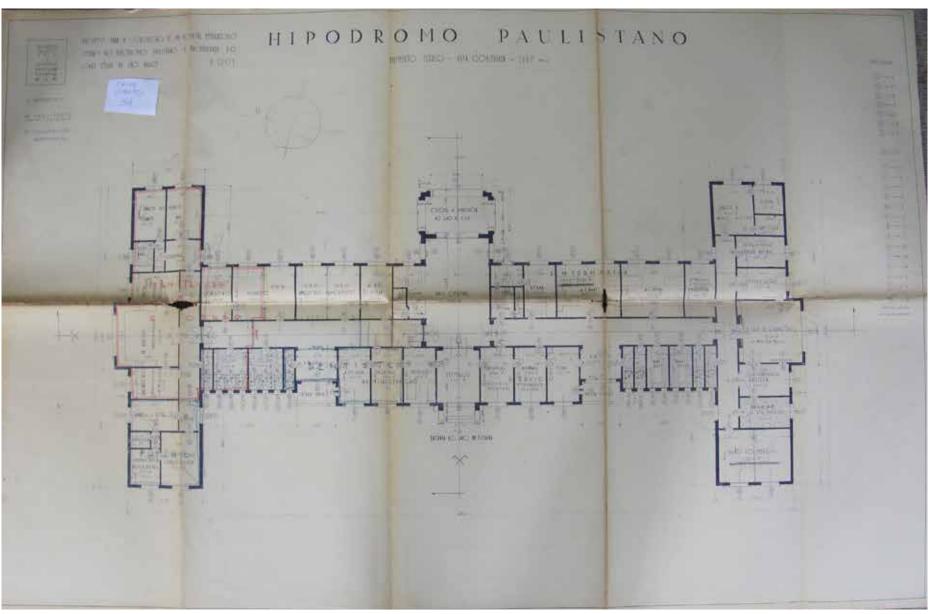
Planta do Pavimento Térreo, do projeto para construção de um Hospital Ambulatório situado no Hipódromo Paulistano de autoria de *Sajous Architecto D.P.L.G.* Datado de 1946. (Caixa Eventos. fl. 34)

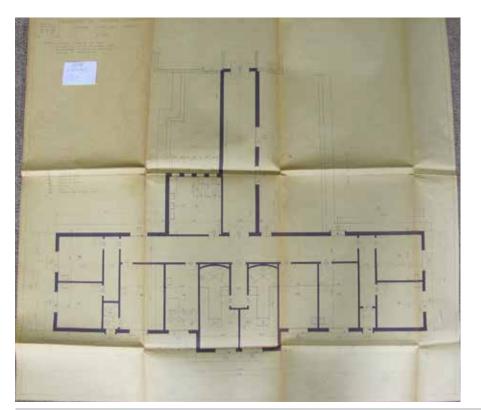
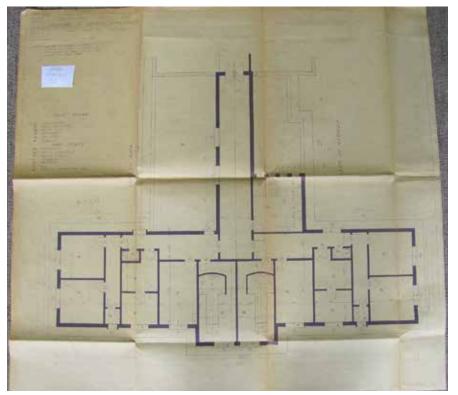
Planta dos acréscimos do Pavimento Superior (lado das senhoras e lado dos senhores), do projeto de ampliação do Hospital Ambulatório situado no Hipódromo Paulistano de autoria de Sajous Architecto D.P.L.G. Datado de 1956. (Caixa Eventos. - fls. 31 e 32)

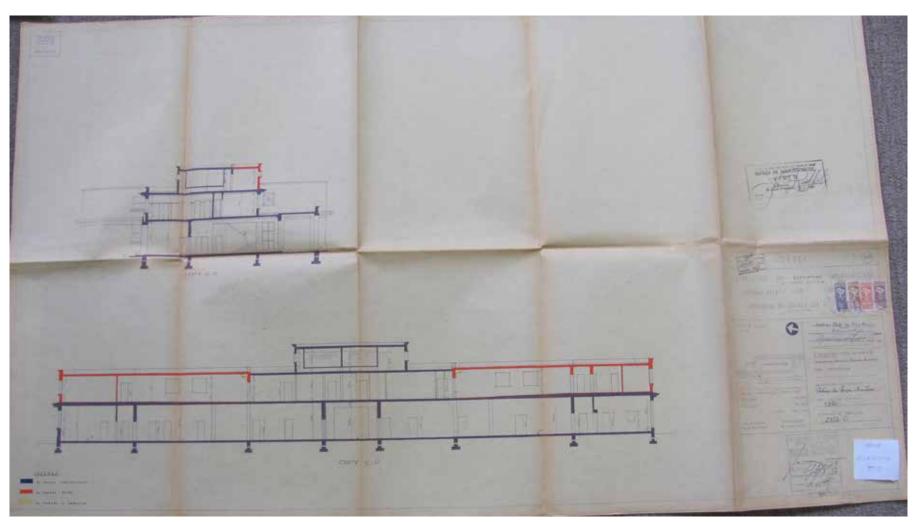
Cortes do projeto de ampliação do Hospital Ambulatório situado no Hipódromo Paulistano de autoria de Sajous Architecto D.P.L.G. Datado de 1956. (Caixa Eventos. - fl. 82)

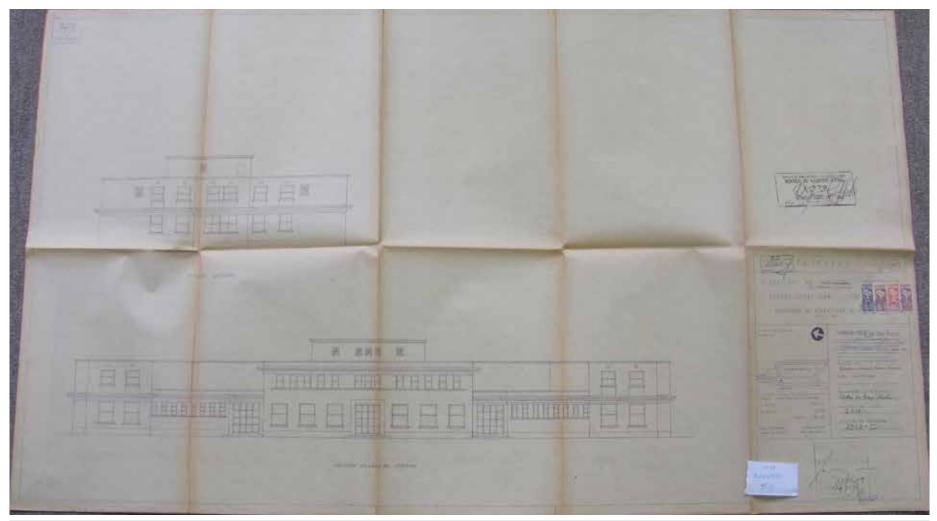
Fachadas do projeto de ampliação do Hospital Ambulatório situado no Hipódromo Paulistano de autoria de Sajous Architecto D.P.L.G. Datado de 1956. (Caixa Eventos. - fl. 83)

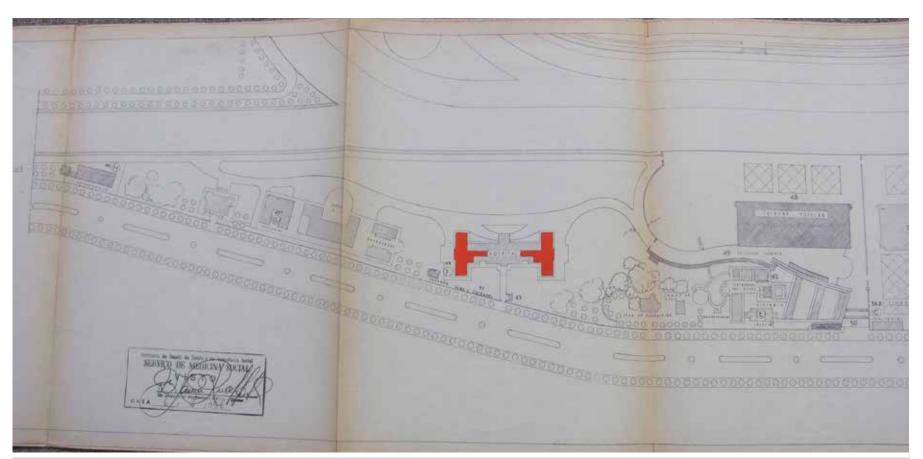
Planta de situação com destaque para as partes ampliadas do projeto de ampliação do Hospital Ambulatório situado no Hipódromo Paulistano de autoria de Sajous Architecto D.P.L.G. Datado de 1956. (Caixa Eventos. - fl. 84)

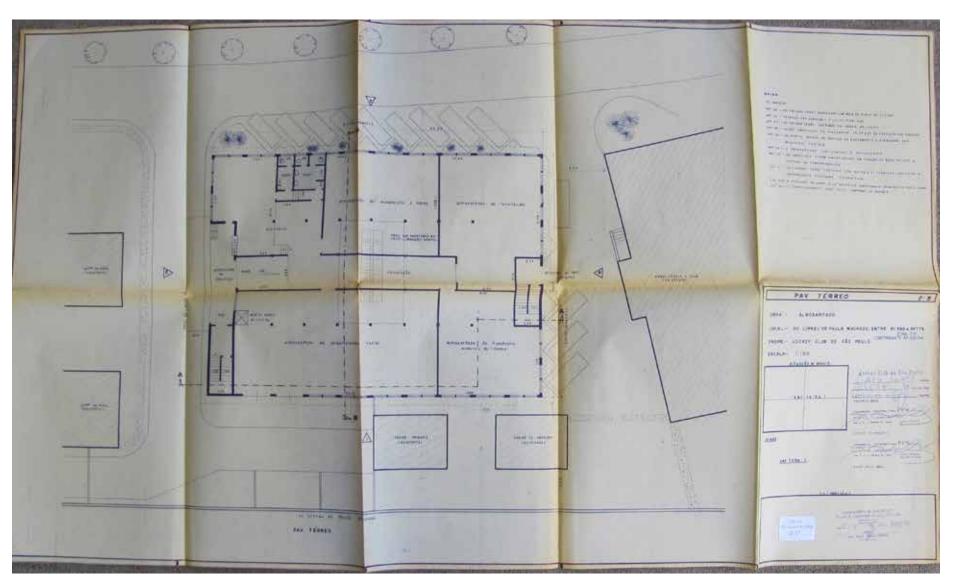
Planta do Pavimento Térreo do projeto de autoria de Comercial e Construtora PPR Ltda. Data provável: 1976. (Caixa Fisioterapia - fl. 27)

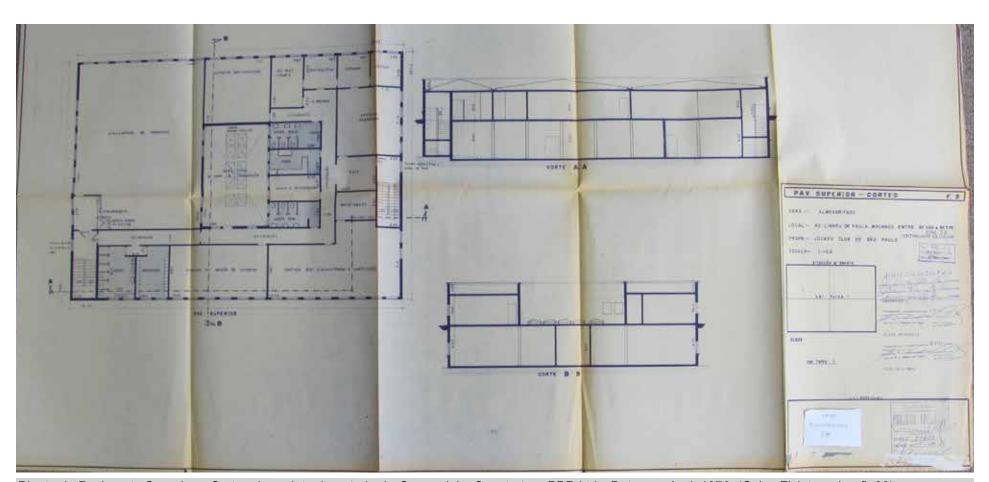
Planta do Pavimento Superior e Cortes do projeto de autoria de Comercial e Construtora PPR Ltda. Data provável: 1976. (Caixa Fisioterapia - fl. 28)

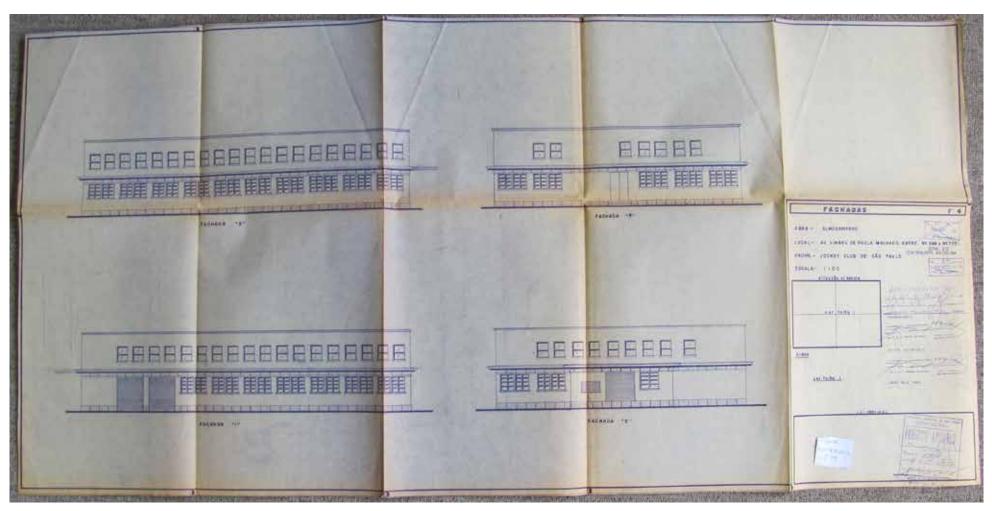
Fachadas do projeto de autoria de Comercial e Construtora PPR Ltda. Data provável: 1976. (Caixa Fisioterapia - fl. 29)

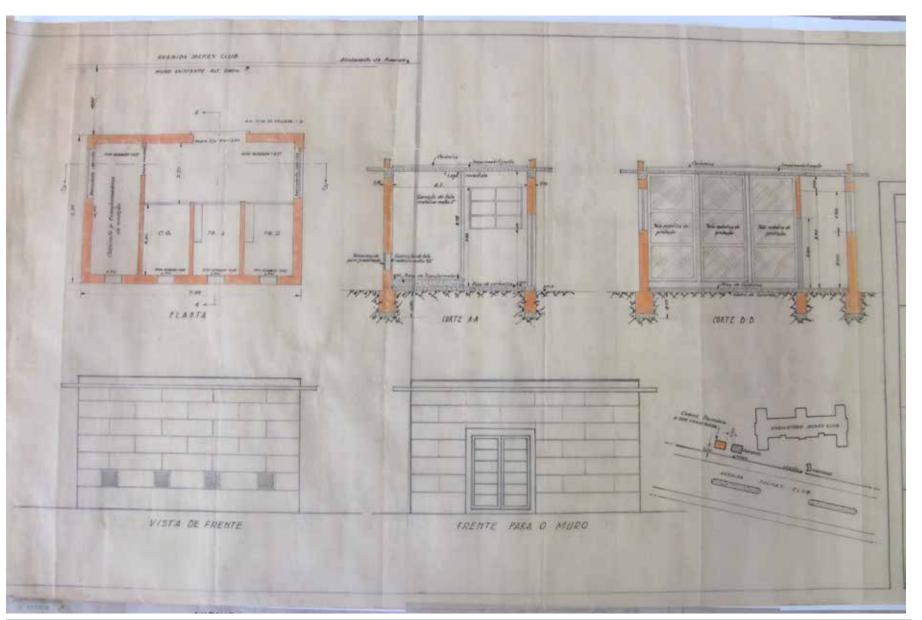
Projeto de cabine primária a ser construída no Hipódromo. Na prancha não constam a autoria do projeto nem a data. (Mapoteca B9 - fl. 01). Projeto referente à edificação 22c.

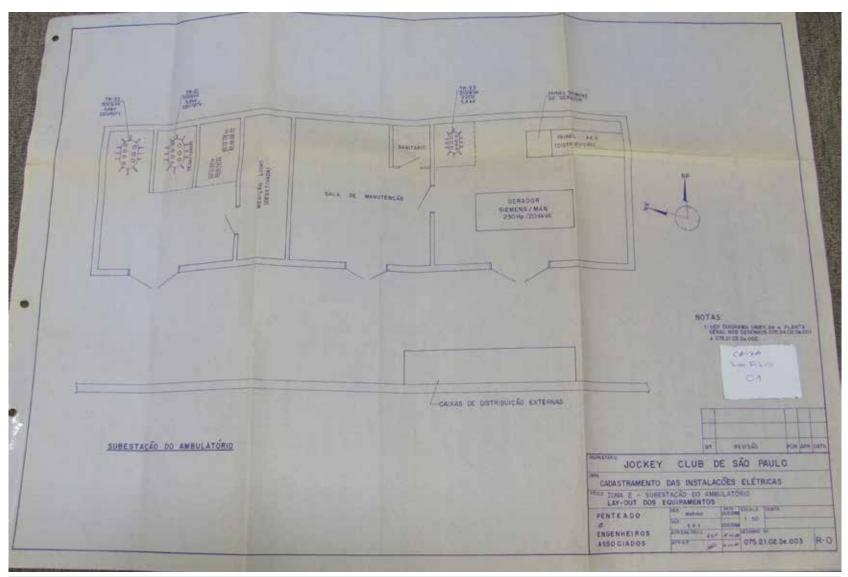
Projeto Zona 2 - Subestação do Ambulatório. Layout dos equipamentos. Autoria: Penteado & Engenheiros Associados. Datado de 1988. (Caixa SubFisio - fl. 01). Projeto referente às edificações 22b, 22c e 22d.

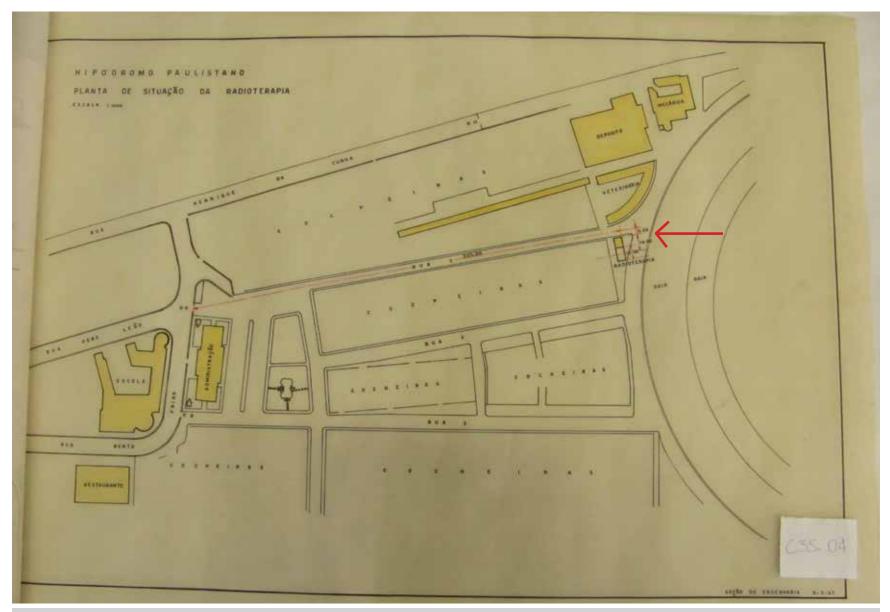
Planta de situação da Radioterapia, de autoria da Secção de Engenharia do Jockey Club em 1967. (Mapoteca C35 - fl. 04)

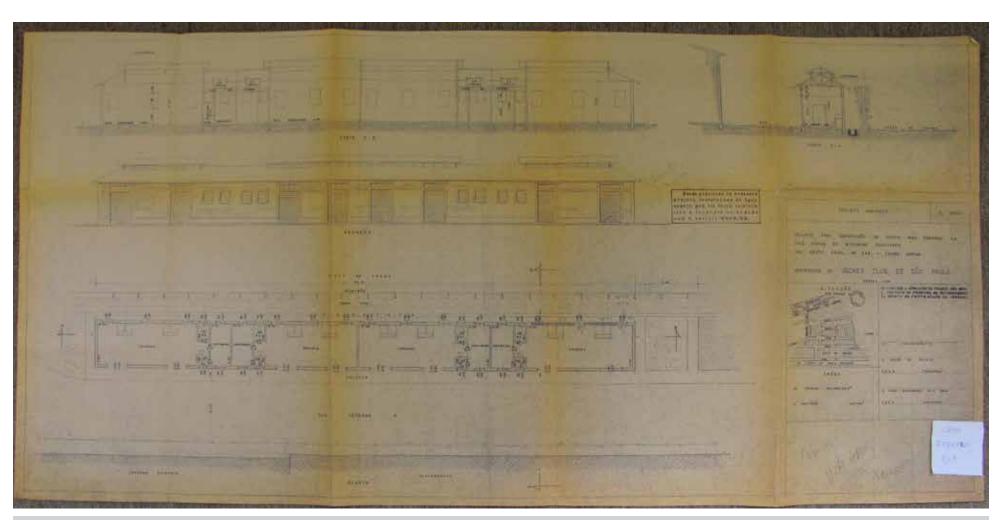
Projeto para construção de prédio para Ferraria na Vila Hípica do Hipódromo Paulistano. Prancha sem data e sem autoria. Apesar deste projeto não corresponder exatamente ao edifício existente, foi o projeto encontrado em arquivo que mais se assemelha a ele. (Caixa Ferraria - fl. 01)

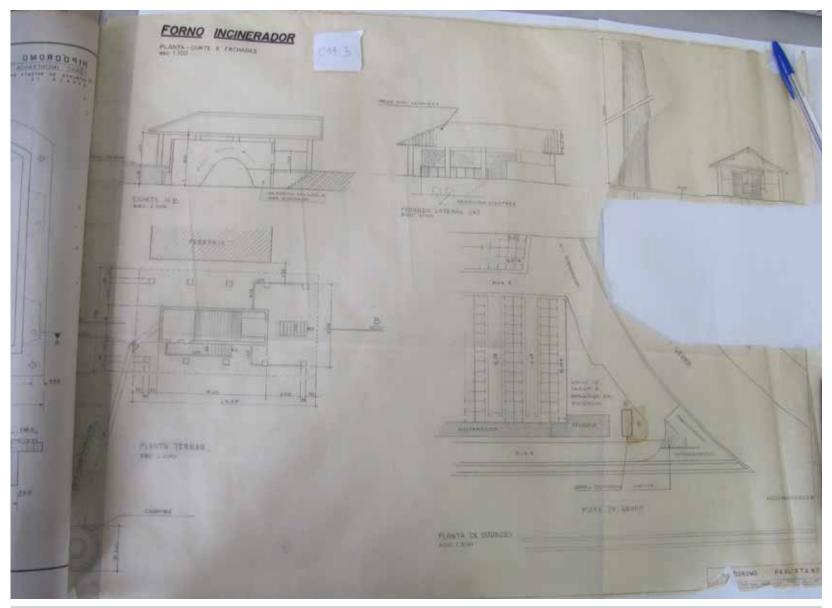
Projeto completo para construção de edificação para abrigar o forno incinerador, de autoria provável da Comissão de Manutenção e Obras do Jockey Club. Datado de 1983. (Mapoteca C14 - fl. 03)
