JOCKEY CLUB DE SÃO PAULO - 2014 · 2023

Memorial Técnico e Diagnósticos Preliminares anexos ao Plano Diretor do Jockey Club de São Paulo

RESTARQ Arquitetura Restauração e Arte Ltda Arq. responsável Luis Magnani Arq. Ana Paula Soida Estag. Arq. Claudia Muniz

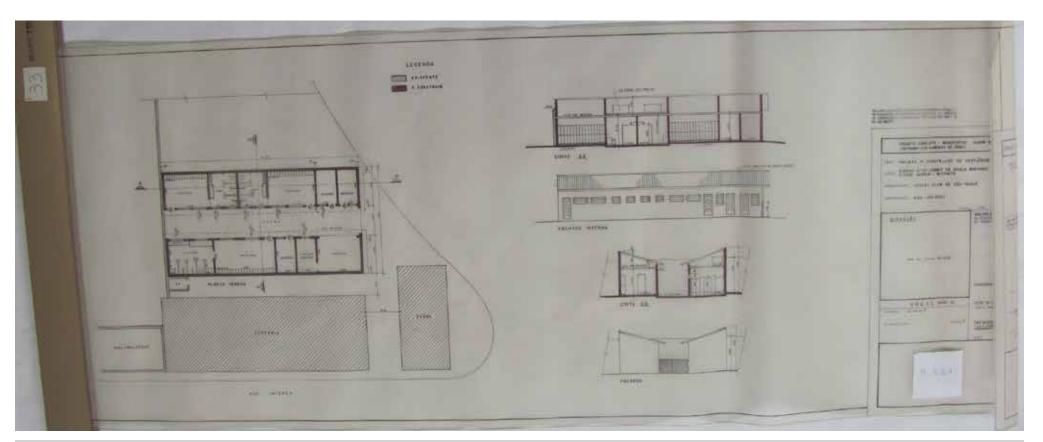
Projeto completo para contrução de vestiários, de autoria do Engº. Civil Ney Luiz Ferreira. Prancha não datada. (Mapoteca B33 - fl. 01)

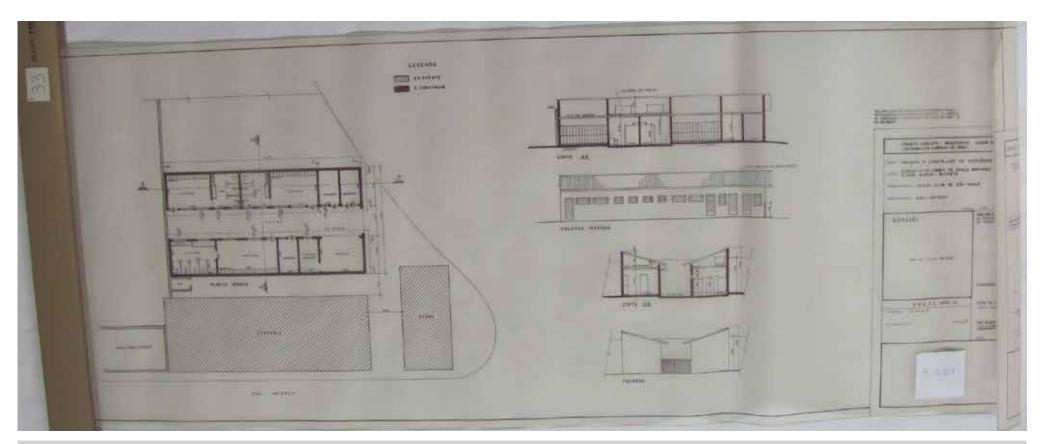
Projeto completo para contrução de vestiários, de autoria do Engº. Civil Ney Luiz Ferreira. Prancha não datada. (Mapoteca B33 - fl. 01)

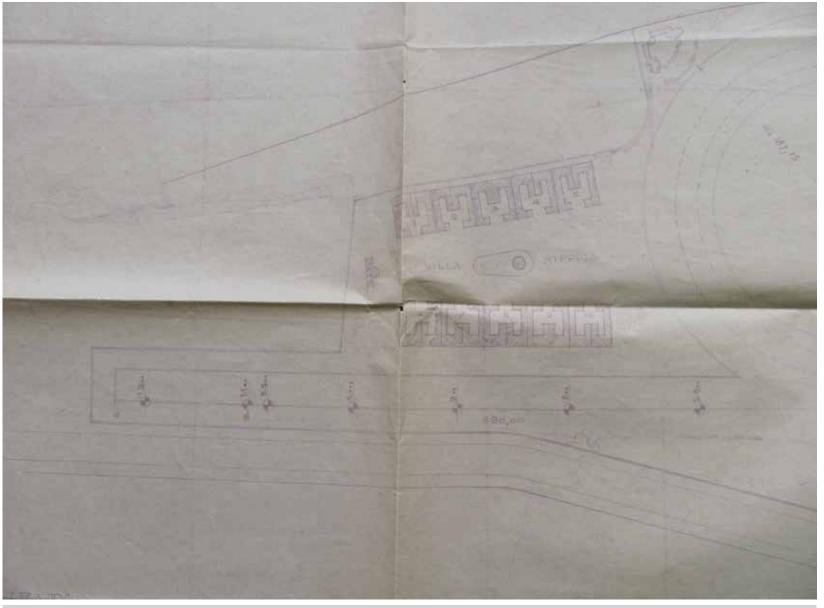
Destaque para o grupo de cocheiras contido na Planta Geral do Complexo do Jockey, de autoria do arquiteto Elisiario Bahiana. Datada de 1937. (Caixa Complexo - fl. 06).

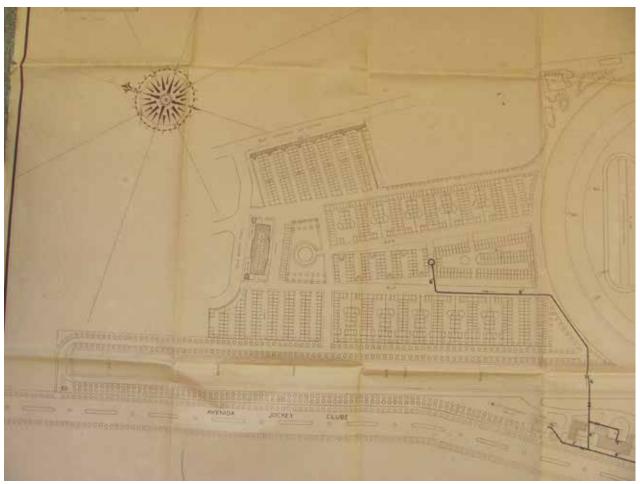
Planta de esquema de distribuição de água filtrada, de autoria do Escritório Severo e Villares. Datado de 1952. Recorte sobre a área dos conjuntos de cocheiras 39, 40, 41, 42, 43 e 44. Detalhe para distribuição alcançando a caixa d'água da Vila Hípica. (Caixa Complexo - fl. 03).

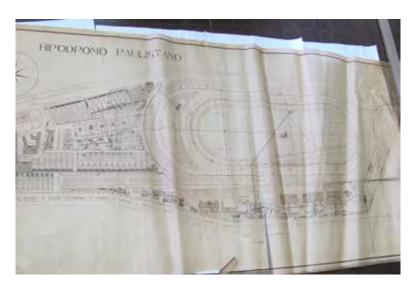
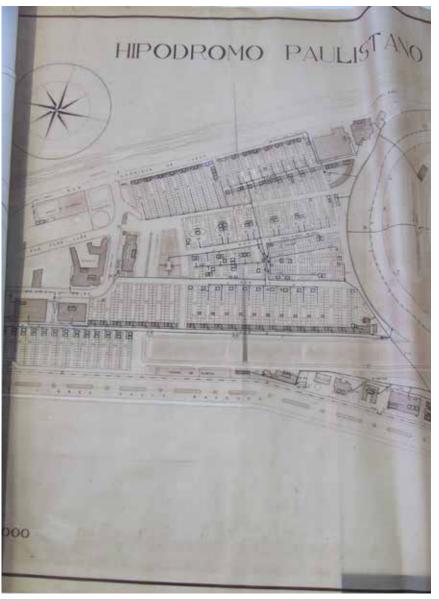
Planta do sistema de abastecimento de água, de autoria da Secção de Engenharia do Jockey Club. Datado de 1975. Recorte sobre a área dos conjuntos de cocheiras. Todos os grupos já aparecem nesta planta. (Mapoteca A9 - fl. 04).

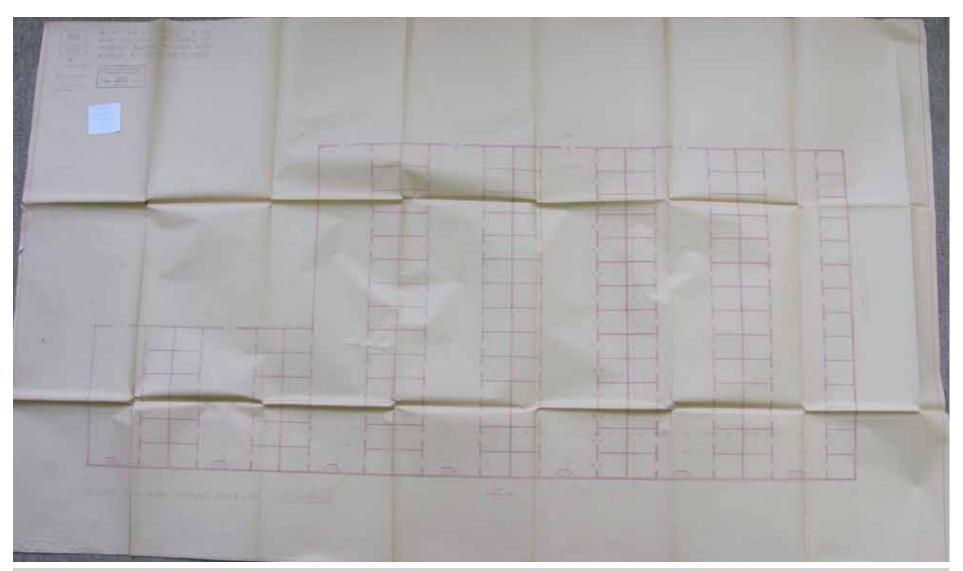
Projeto para a construção de 188 novas cocheiras e uma garage no Hipódromo Paulistano na Cidade Jardim. Autoria de Sajous Architecto D.P.L.G. Datado de 1946. Planta. (Caixa Grupo 1-7. fl. 02).

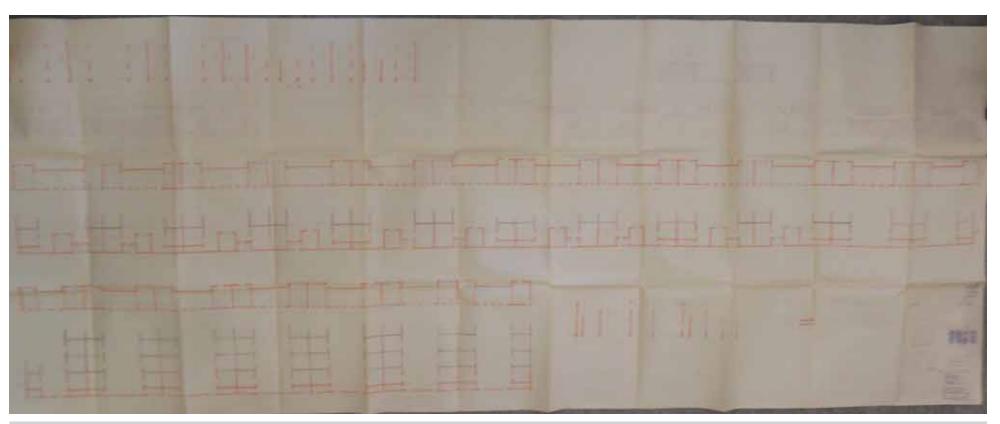
Projeto de ampliação dos grupos de alojamento dos animais (1 a 19A). Engº responsável Octávio da Graça Martins. Datado de 1955. Caixa Cocheiras 40 - fl. 08).

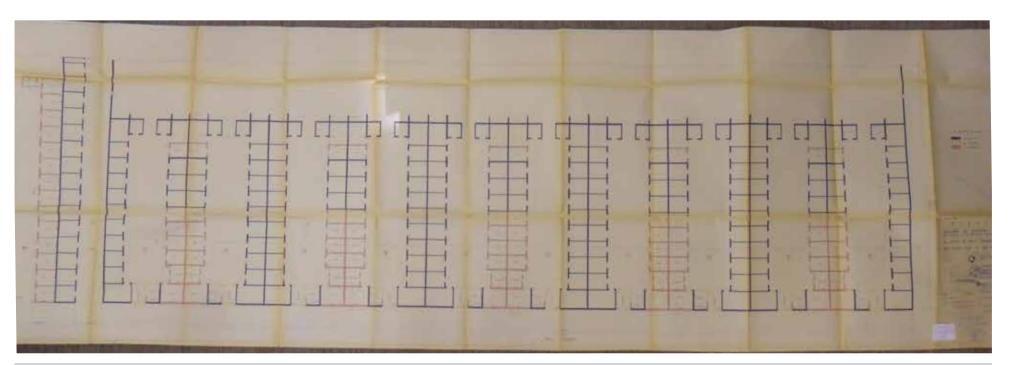
Projeto de ampliação de cocheiras nos grupos nºs 8-9-10-11-12-13-14-15-16-17 e 19A. Engº responsável Octávio da Graça Martins. Datado de 1965. Caixa Cocheiras 40 - fl. 01).

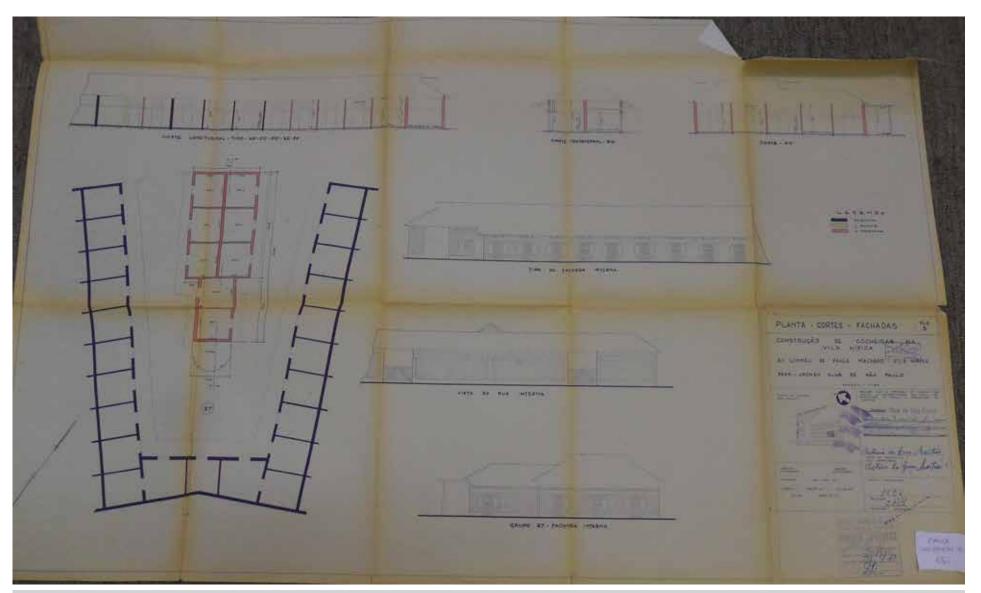
Projeto de construção de cocheiras na Vila Hípica. Engo responsável Octávio da Graça Martins. Datado de 1965. Caixa Cocheiras 41 - fl. 06).

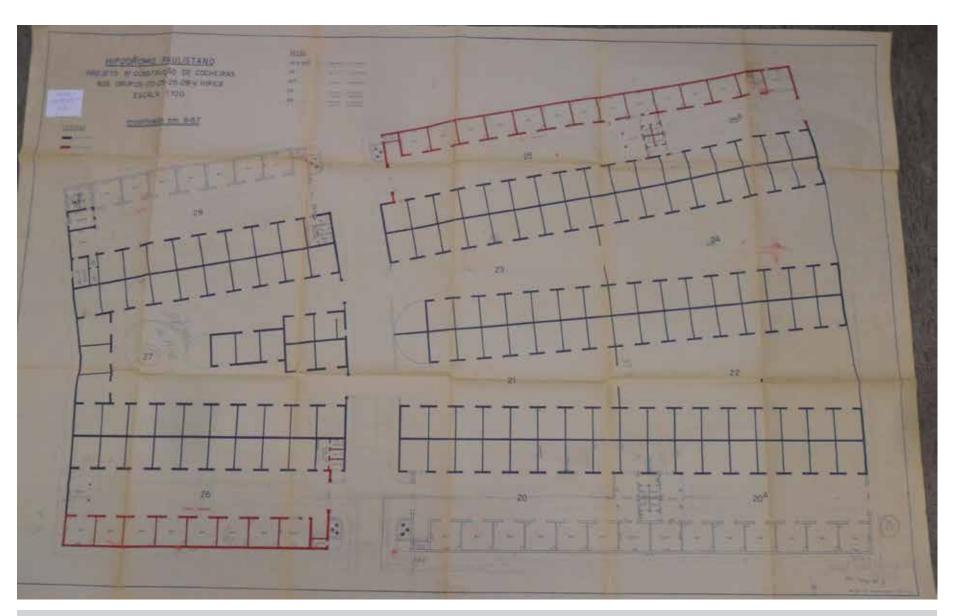
Projeto de construção de cocheiras nos grupos 20/25/26 e 28, de autoria da Comissão de Manutenção e Obras do Jockey Club. Datado de 1967. Caixa Cocheiras 41 - fl. 01).

O projeto original do arq. Sajous para esta quadra foi modificado com a ampliação da área construída ocupando as laterais (baias de n° 20, 20a, 25, 25a, 26 e 28) para aumentar a capacidade de acomodação de animais (perceptível quando se observa a planta da quadra).

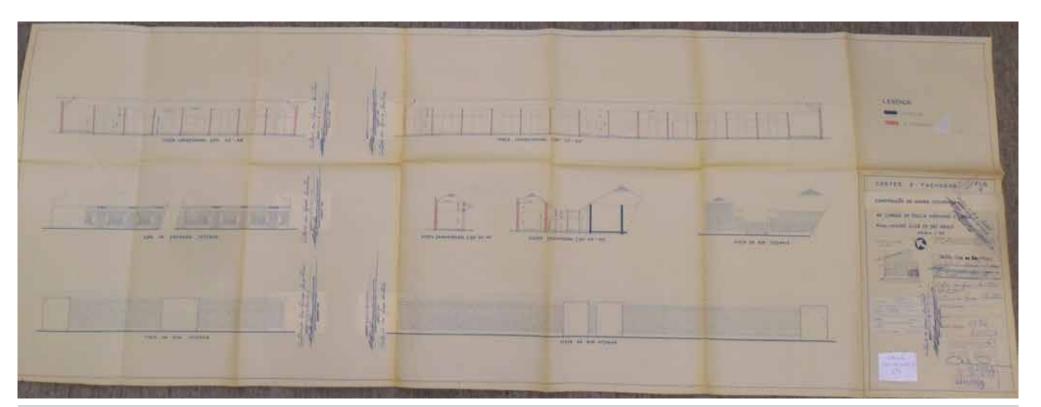
Cortes e Fachadas do projeto de construção de novas cocheiras. Engo responsável Octávio da Graça Martins. Datado de 1968. Caixa Cocheiras 41 - fl. 09).

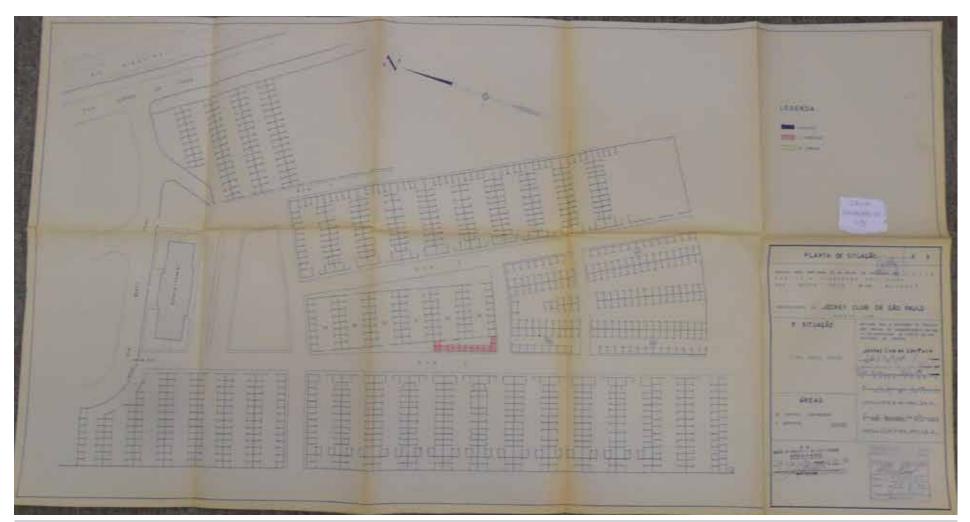
Planta de situação para projeto para ampliação de um grupo de cocheiras na Vila Hípica. Engº responsável: Ernesto Sampaio. Datado de 1970. Caixa Cocheiras 42 - fl. 03).

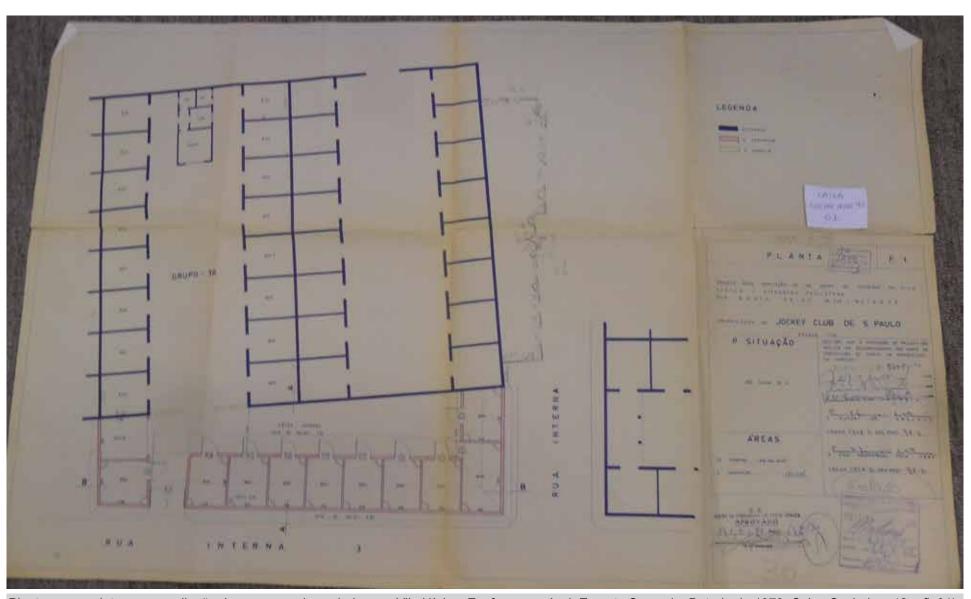
Planta para projeto para ampliação de um grupo de cocheiras na Vila Hípica. Engº responsável: Ernesto Sampaio. Datado de 1970. Caixa Cocheiras 42 - fl. 01).

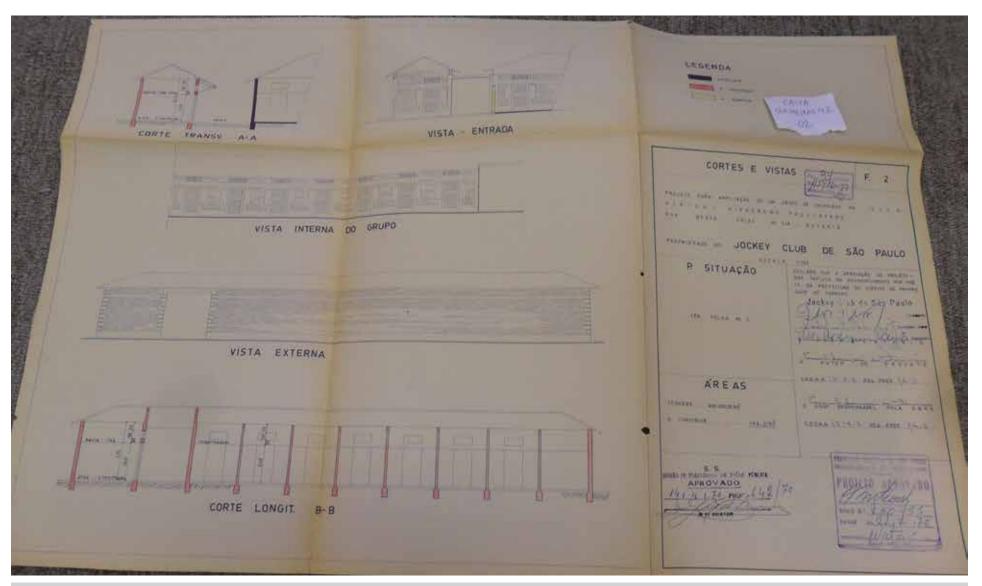
Cortes e vistas para projeto para ampliação de um grupo de cocheiras na Vila Hípica. Engº responsável: Ernesto Sampaio. Datado de 1970. Caixa Cocheiras 42 - fl. 02).

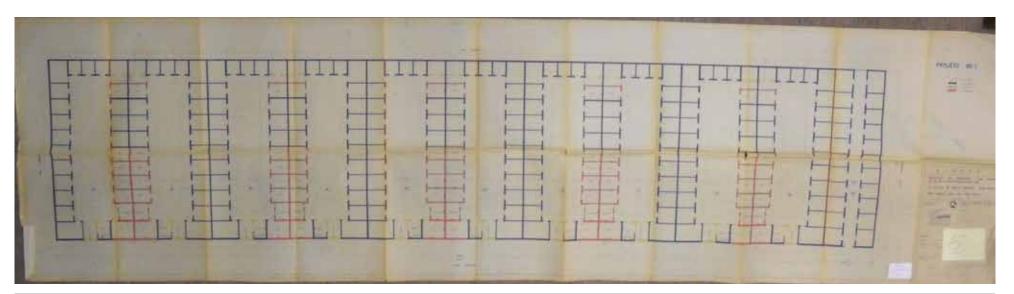
Planta do projeto de ampliação de cocheiras nos grupos nºs 35-36-37-38-39-40-41-42 e 43. Prancha não datada e sem autoria. Caixa Cocheiras 43 - fl. 02).

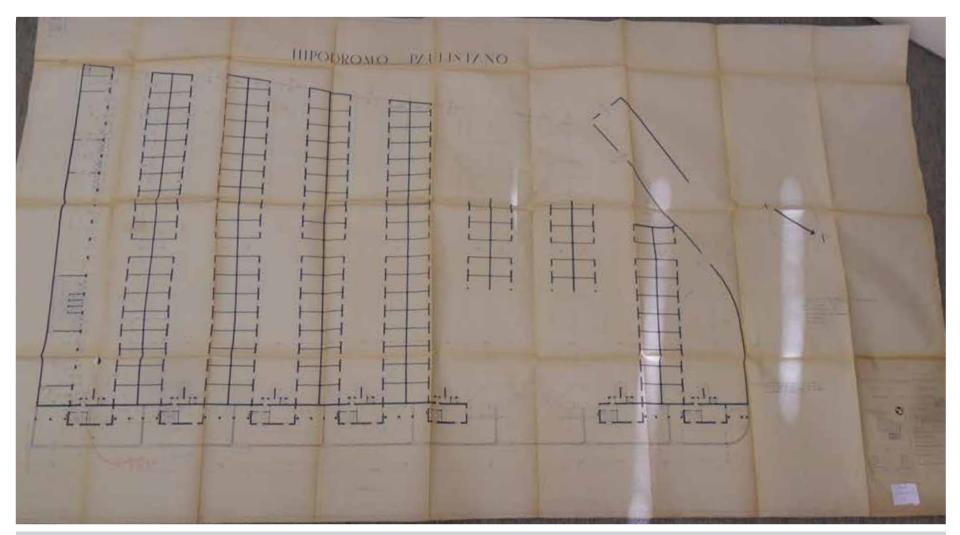
Planta do projeto de construção das novas cocheiras com casas populares, de autoria de Sajous Architecto D.P.L.G. Datado de 1950. (Caixa Cocheiras 44 - fl. 03)

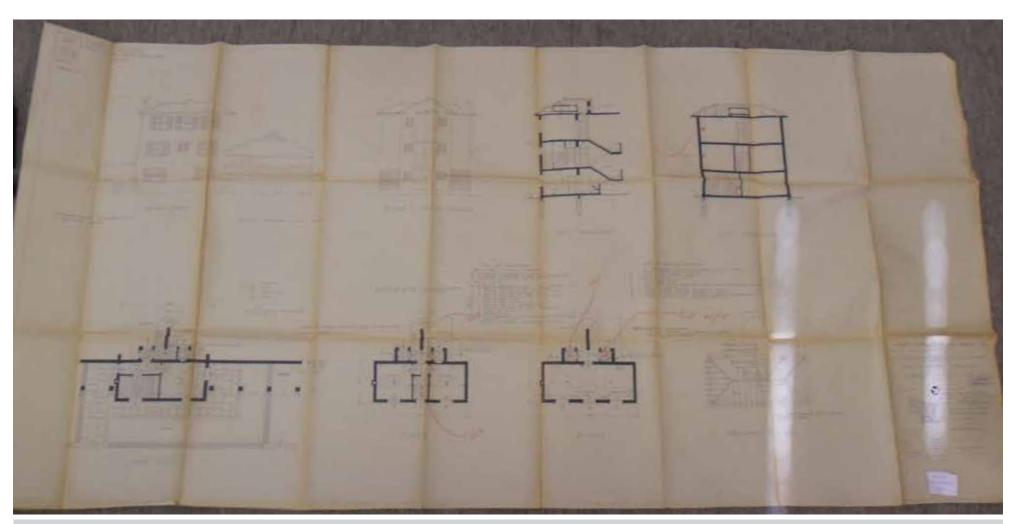
Projeto completo das casas populares, de autoria de Sajous Architecto D.P.L.G. Datado de 1950. (Caixa Cocheiras 44 - fl. 02)

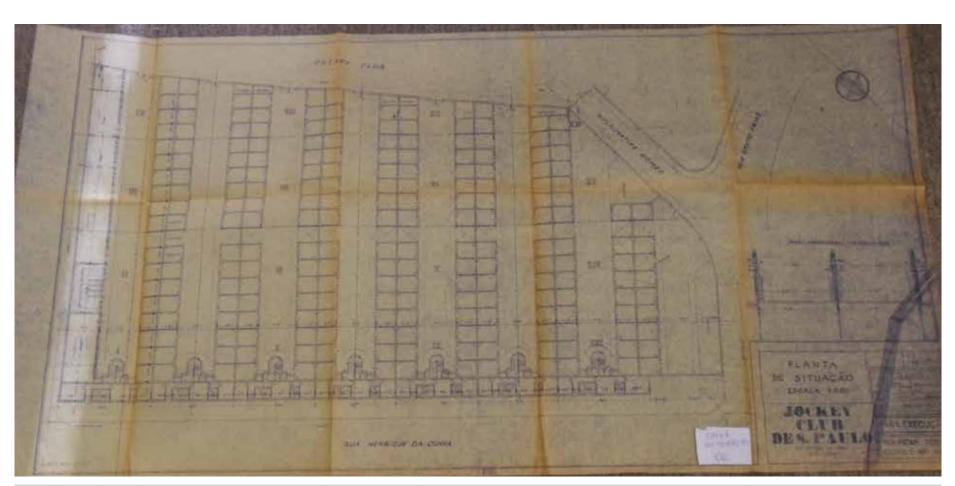
Planta de situação do projeto de construção das novas cocheiras com casas populares, de autoria da *Construtora Dácio de Moraes*. Datado de 1952. (Caixa Cocheiras 44 - fl. 06)

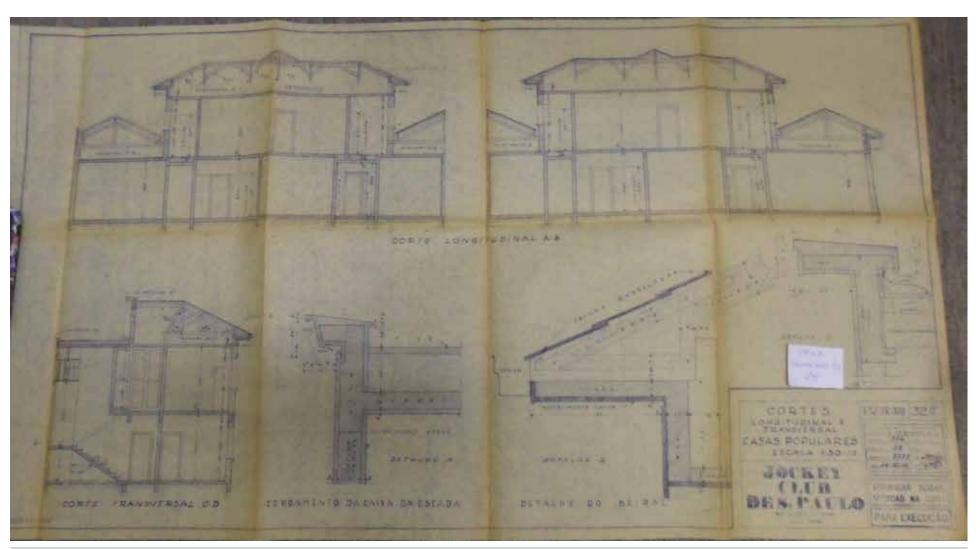
Cortes do projeto das casas populares, de autoria da Construtora Dácio de Moraes. Datado de 1952. (Caixa Cocheiras 44 - fl. 25)

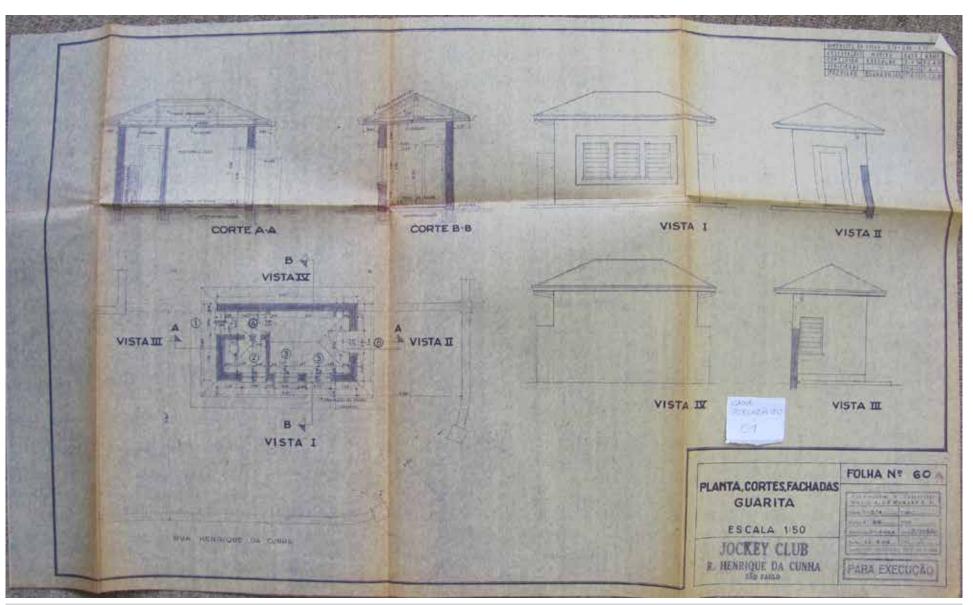
Projeto completo para guarita da Portaria 10, de autoria da Construtora Dácio de Moraes. Datado de 1954. (Caixa Portaria 10 - fl. 01).
